## INFORME TÉCNICO DE FISCALIZACIÓN AMBIENTAL

**CES ISLOTE RODRIGUEZ (RNA 110823)**

**DTM-2025-769-XI-RCA**

Fecha creación: 12-12-2025

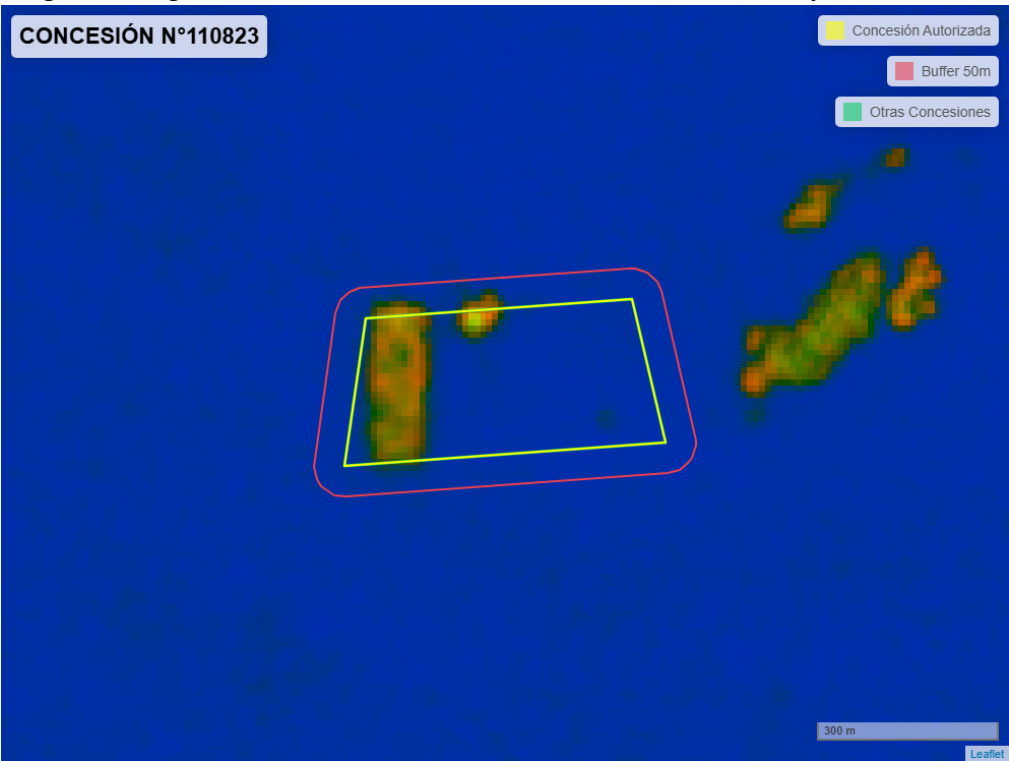
Figura 2. Imagen satelital del monitoreo realizado entre el 01/01/2025 y el 28/02/2025

| Período/Fecha | Resultado módulo(s) de cultivo | Resultado estructura(s) de apoyo |
|---|---|---|
| Entre el 01/01/2025 y el 28/02/2025 | Se identifica la presencia de módulos de cultivo de peces dentro de los límites de concesión. | Se identifica la presencia de estructura(s) de apoyo dentro de los límites de concesión. |

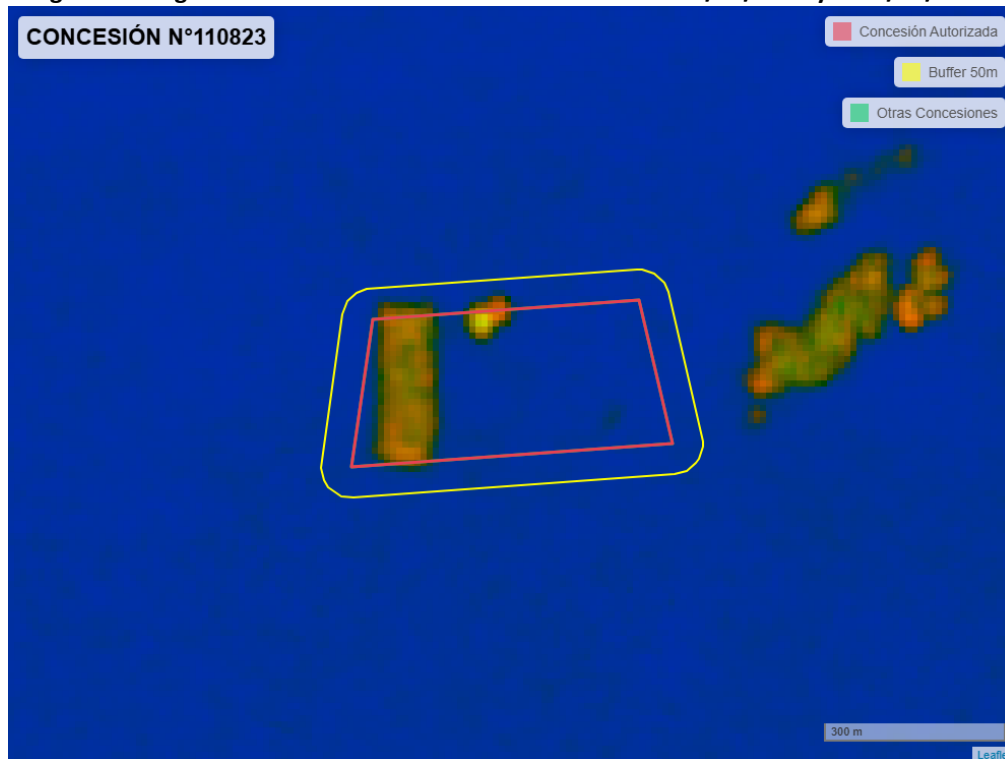
**Figura 3. Imagen satelital del monitoreo realizado entre el 01/04/2025 y el 31/05/2025**

| Período/Fecha | Resultado módulo(s) de cultivo | Resultado estructura(s) de apoyo |
|---|---|---|
| Entre el 01/04/2025 y el 31/05/2025 | Se identifica la presencia de módulos de cultivo de peces dentro de los límites de concesión. | Se identifica la presencia de estructura(s) de apoyo dentro de los límites de concesión. |

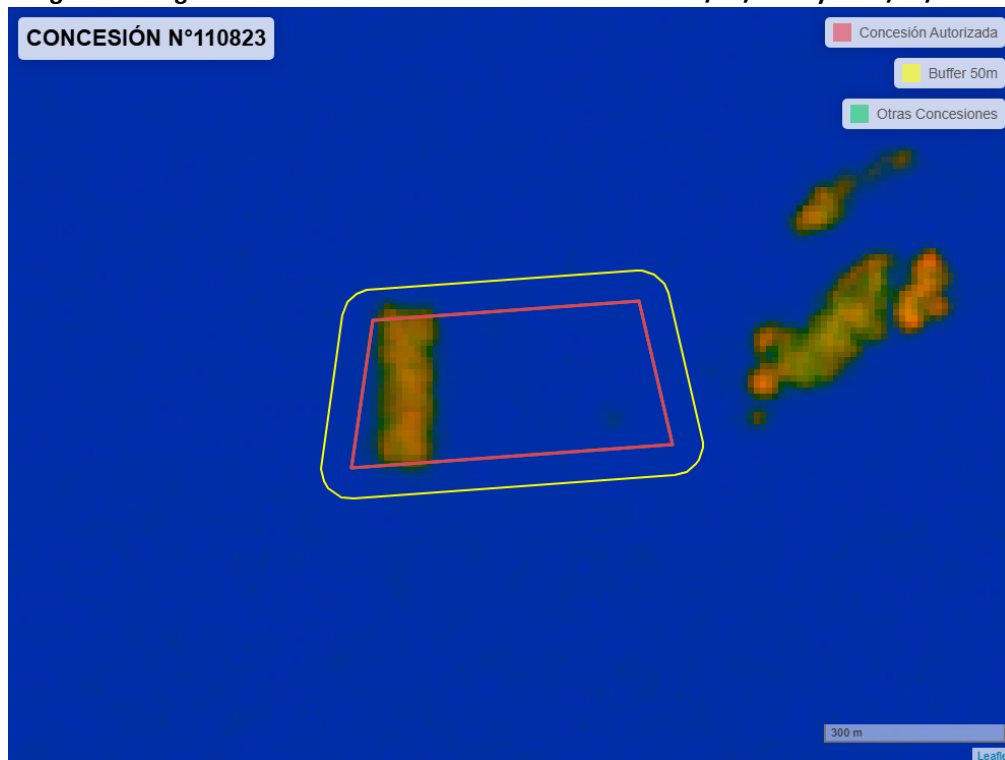
**Figura 4. Imagen satelital del monitoreo realizado entre el 01/08/2025 y el 30/09/2025**

| Período/Fecha | Resultado módulo(s) de cultivo | Resultado estructura(s) de apoyo |
|---|---|---|
| Entre el 01/08/2025 y el 30/09/2025 | Se identifica la presencia de módulos de cultivo de peces dentro de los límites de concesión. | Se identifica la ausencia de estructura(s) de apoyo dentro de los límites de concesión. |
