## INFORME TÉCNICO DE FISCALIZACIÓN AMBIENTAL

**CES CUPTANA (RNA 110828)**

**DTM-2025-773-XI-RCA**

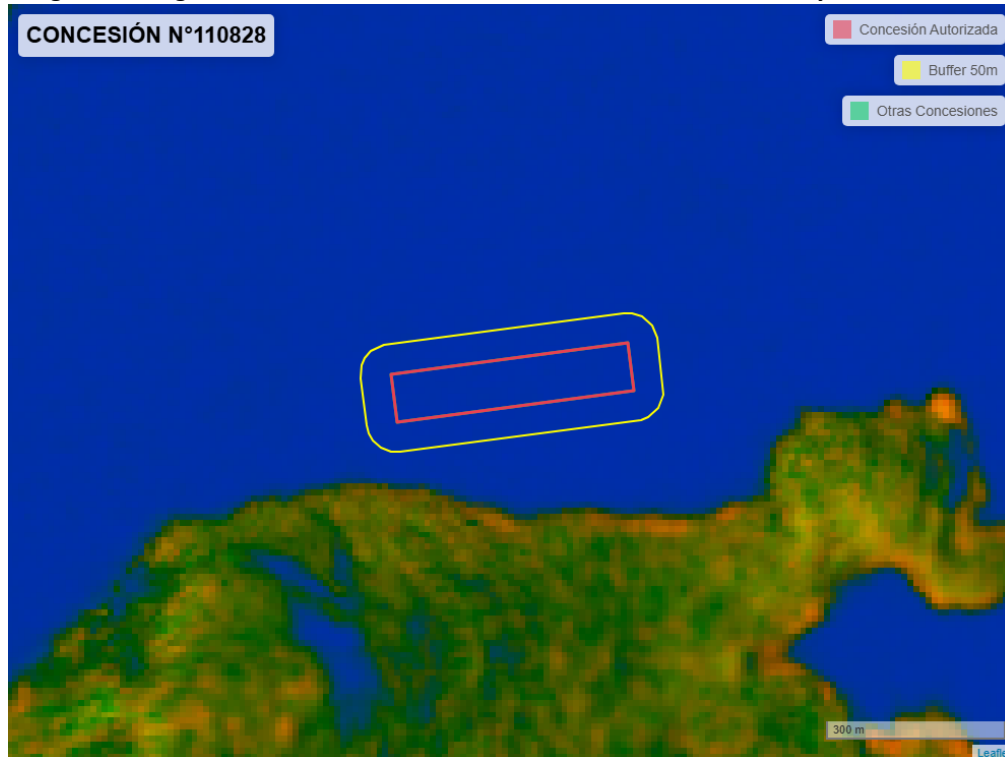
**Figura 3. Imagen satelital del monitoreo realizado entre el 01/04/2025 y el 31/05/2025**

| Período/Fecha | Resultado módulo(s) de cultivo | Resultado estructura(s) de apoyo |
|---|---|---|
| Entre el 01/04/2025 y el 31/05/2025 | Se identifica la ausencia de módulos de cultivo de peces dentro de los límites de concesión. | Se identifica la ausencia de estructura(s) de apoyo dentro de los límites de concesión. |

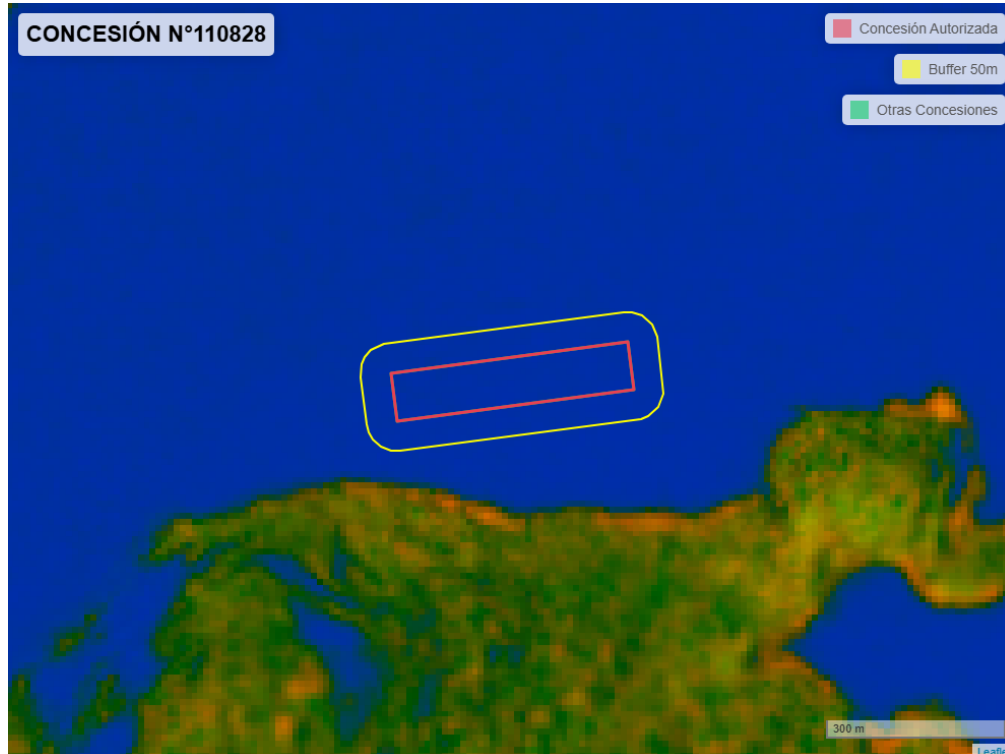
**Figura 4. Imagen satelital del monitoreo realizado entre el 01/08/2025 y el 30/09/2025**

| Período/Fecha | Resultado módulo(s) de cultivo | Resultado estructura(s) de apoyo |
|---|---|---|
| Entre el 01/08/2025 y el 30/09/2025 | Se identifica la ausencia de módulos de cultivo de peces dentro de los límites de concesión. | Se identifica la ausencia de estructura(s) de apoyo dentro de los límites de concesión. |
