## INFORME TÉCNICO DE FISCALIZACIÓN AMBIENTAL

**CES WALKER II (RNA 110833)**

**DTM-2025-778-XI-RCA**

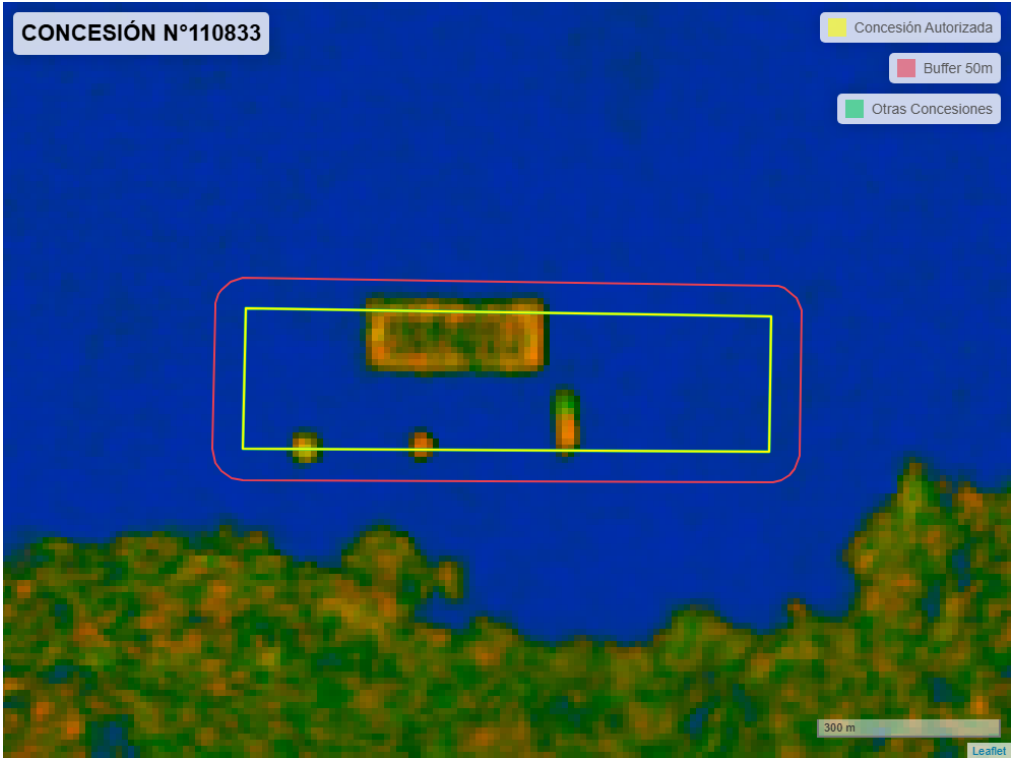
Figura 2. Imagen satelital del monitoreo realizado entre el 01/01/2025 y el 28/02/2025

| Período/Fecha | Resultado módulo(s) de cultivo | Resultado estructura(s) de apoyo |
|---|---|---|
| Entre el 01/01/2025 y el 28/02/2025 | Se identifica la presencia de módulos de cultivo de peces dentro de los límites de concesión. | Se identifica la presencia de estructura(s) de apoyo dentro de los límites de concesión. |

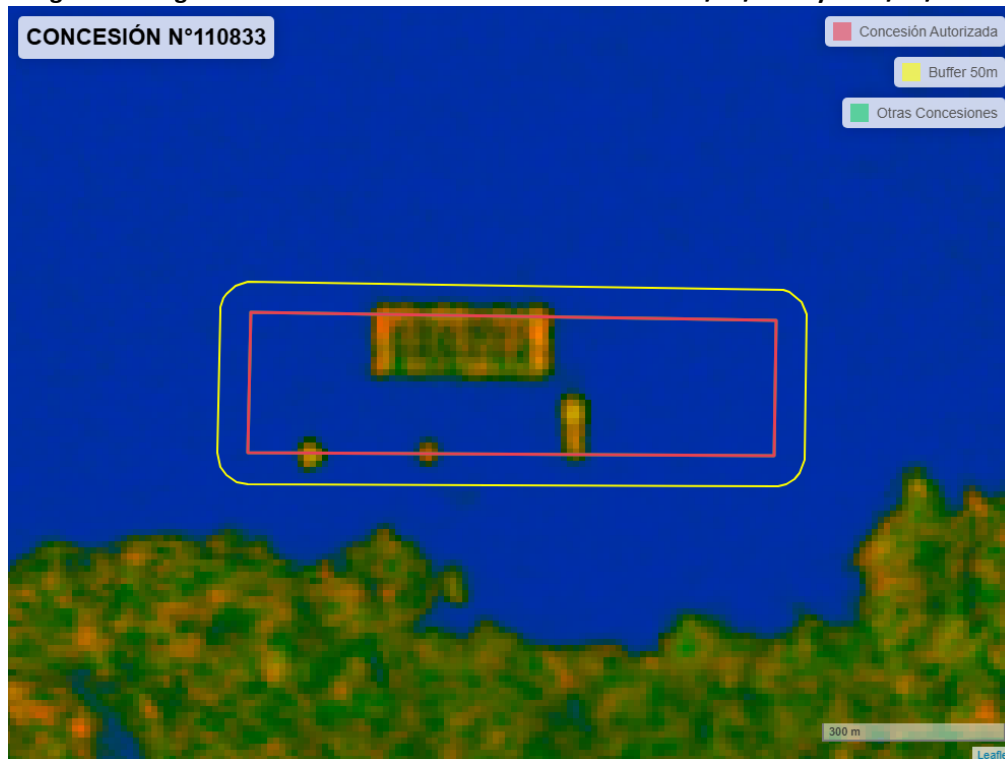
**Figura 3. Imagen satelital del monitoreo realizado entre el 01/04/2025 y el 31/05/2025**

| Período/Fecha | Resultado módulo(s) de cultivo | Resultado estructura(s) de apoyo |
|---|---|---|
| Entre el 01/04/2025 y el 31/05/2025 | Se identifica la presencia de módulos de cultivo de peces dentro de los límites de concesión. | Se identifica la presencia de estructura(s) de apoyo dentro de los límites de concesión. |

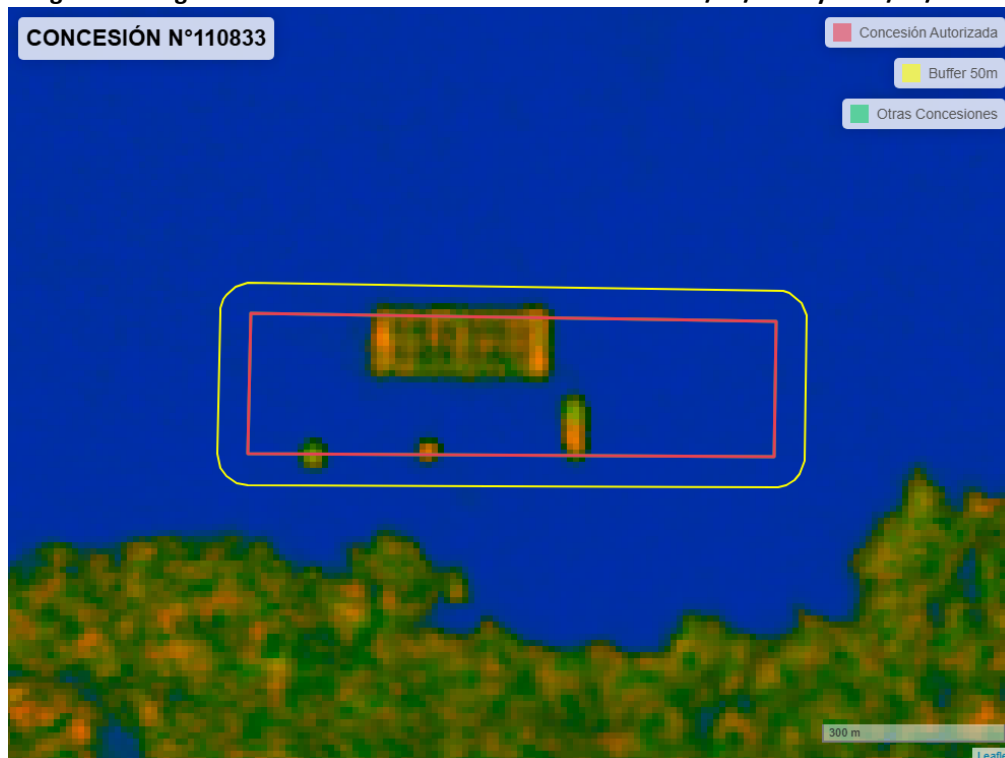
**Figura 4. Imagen satelital del monitoreo realizado entre el 01/08/2025 y el 30/09/2025**

| Período/Fecha | Resultado módulo(s) de cultivo | Resultado estructura(s) de apoyo |
|---|---|---|
| Entre el 01/08/2025 y el 30/09/2025 | Se identifica la presencia de módulos de cultivo de peces dentro de los límites de concesión. | Se identifica la presencia de estructura(s) de apoyo dentro de los límites de concesión. |
