## INFORME TÉCNICO DE FISCALIZACIÓN AMBIENTAL

**CES PULLUCHE 3 (RNA 110841)**

**DTM-2025-786-XI-RCA**

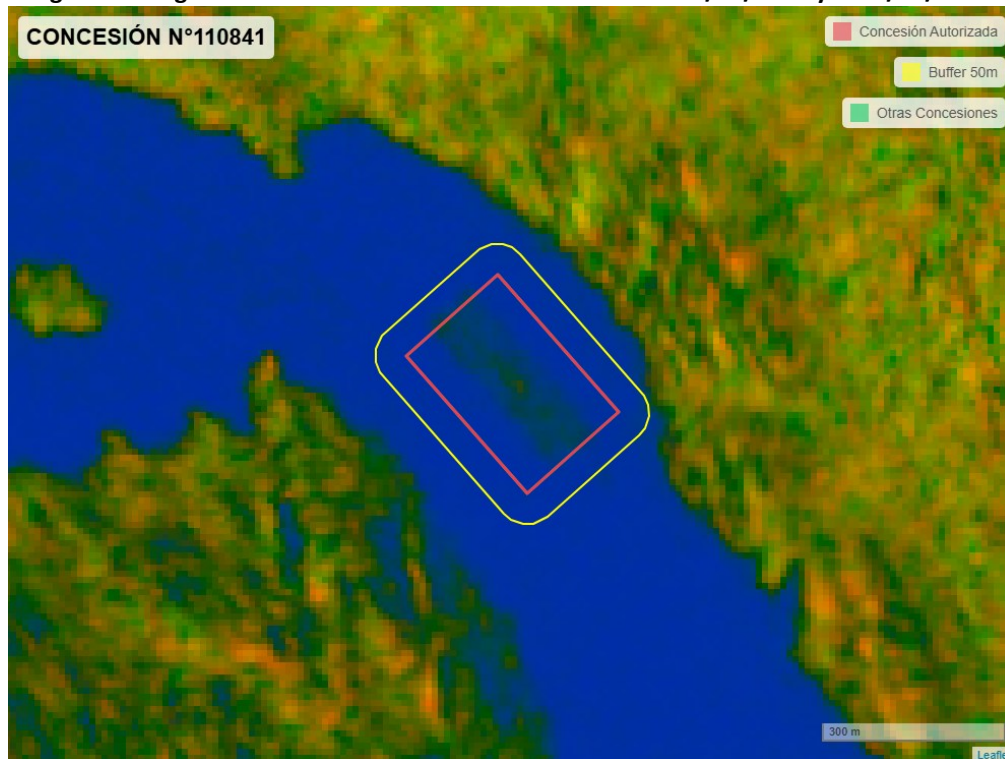
**Figura 3. Imagen satelital del monitoreo realizado entre el 01/04/2025 y el 31/05/2025**

| Período/Fecha | Resultado módulo(s) de cultivo | Resultado estructura(s) de apoyo |
|---|---|---|
| Entre el 01/04/2025 y el 31/05/2025 | Se identifica la presencia de módulos de cultivo de peces dentro de los límites de concesión. | Se identifica la ausencia de estructura(s) de apoyo dentro de los límites de concesión. |
