## INFORME TÉCNICO DE FISCALIZACIÓN AMBIENTAL

**CES ISLA FISHER (RNA 110844)**

**DTM-2025-789-XI-RCA**

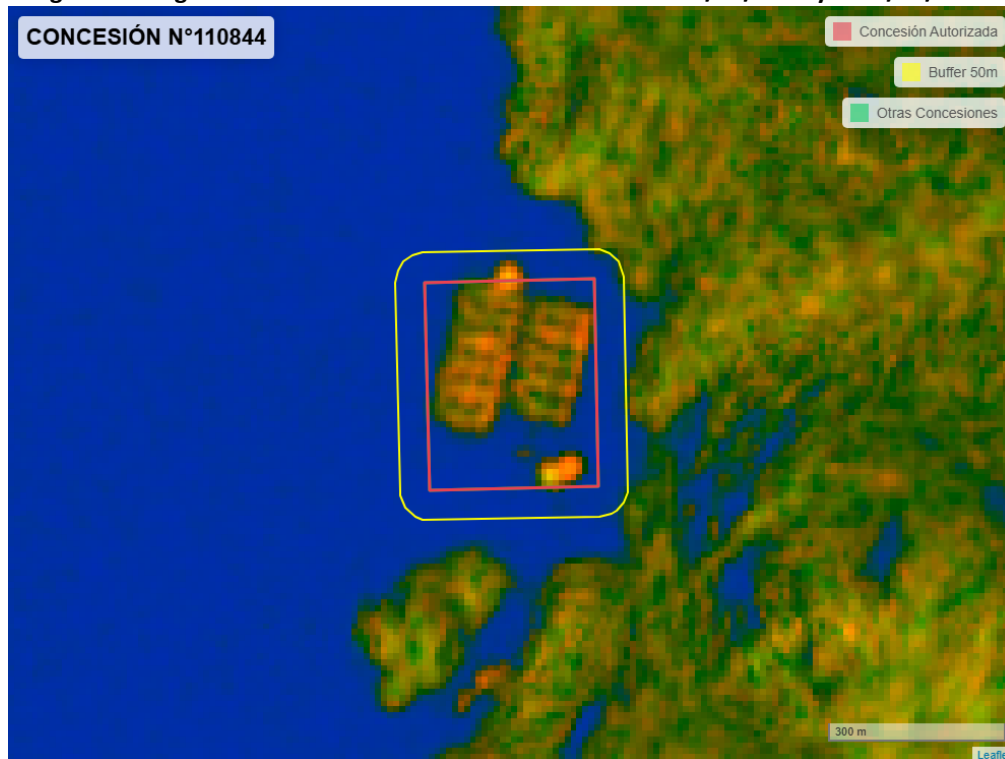
**Figura 3. Imagen satelital del monitoreo realizado entre el 01/04/2025 y el 31/05/2025**

| Período/Fecha | Resultado módulo(s) de cultivo | Resultado estructura(s) de apoyo |
|---|---|---|
| Entre el 01/04/2025 y el 31/05/2025 | Se identifica la presencia de módulos de cultivo de peces dentro de los límites de concesión. | Se identifica la presencia de estructura(s) de apoyo dentro de los límites de concesión. |
