## INFORME TÉCNICO DE FISCALIZACIÓN AMBIENTAL

**CES STOKES (RNA 110853)**

**DTM-2025-796-XI-RCA**

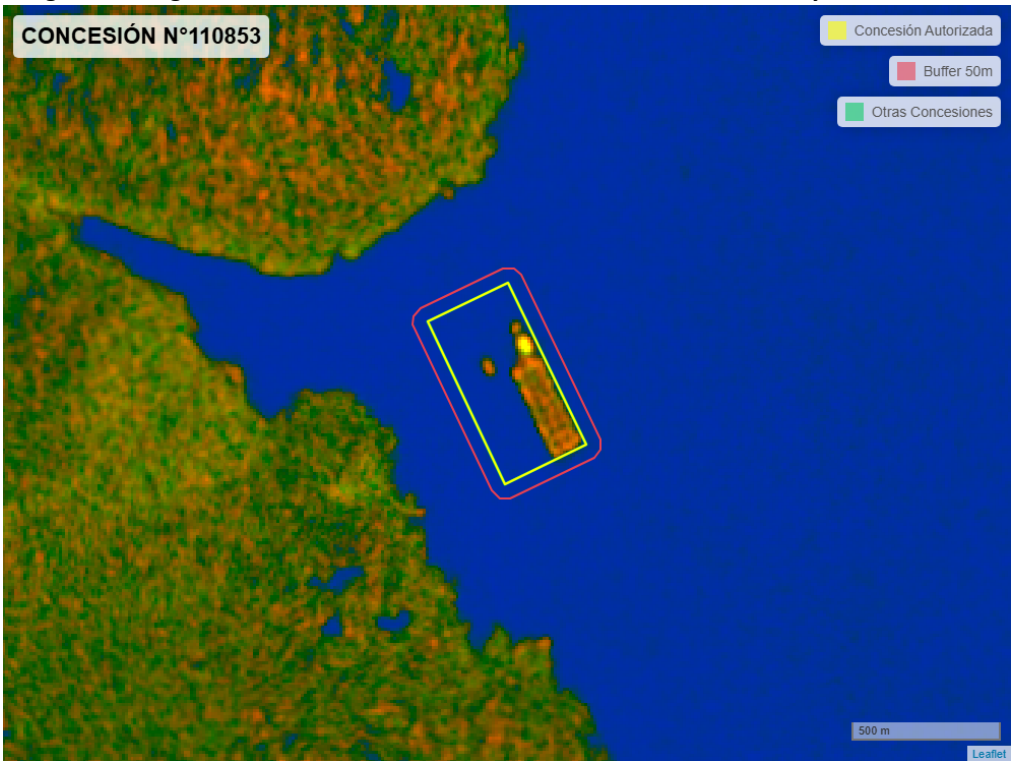
Figura 2. Imagen satelital del monitoreo realizado entre el 01/01/2025 y el 28/02/2025

| Período/Fecha | Resultado módulo(s) de cultivo | Resultado estructura(s) de apoyo |
|---|---|---|
| Entre el 01/01/2025 y el 28/02/2025 | Se identifica la presencia de módulos de cultivo de peces dentro de los límites de concesión. | Se identifica la presencia de estructura(s) de apoyo dentro de los límites de concesión. |
