## INFORME TÉCNICO DE FISCALIZACIÓN AMBIENTAL

**CES COSTA (RNA 110857)**

**DTM-2025-800-XI-RCA**

Fecha creación: 12-12-2025

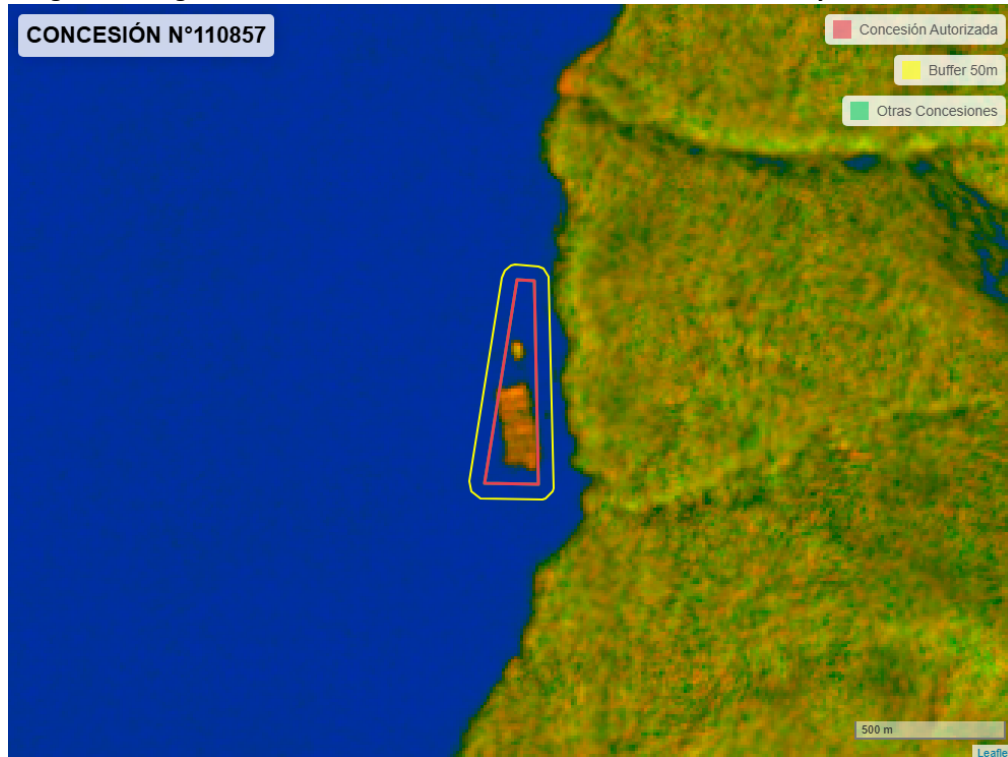
**Figura 3. Imagen satelital del monitoreo realizado entre el 01/04/2025 y el 31/05/2025**

| Período/Fecha | Resultado módulo(s) de cultivo | Resultado estructura(s) de apoyo |
|---|---|---|
| Entre el 01/04/2025 y el 31/05/2025 | Se identifica la presencia de módulos de cultivo de peces dentro de los límites de concesión. | Se identifica la presencia de estructura(s) de apoyo dentro de los límites de concesión. |
