## INFORME TÉCNICO DE FISCALIZACIÓN AMBIENTAL

**CES CUPTANA 3 (RNA 110863)**

**DTM-2025-806-XI-RCA**

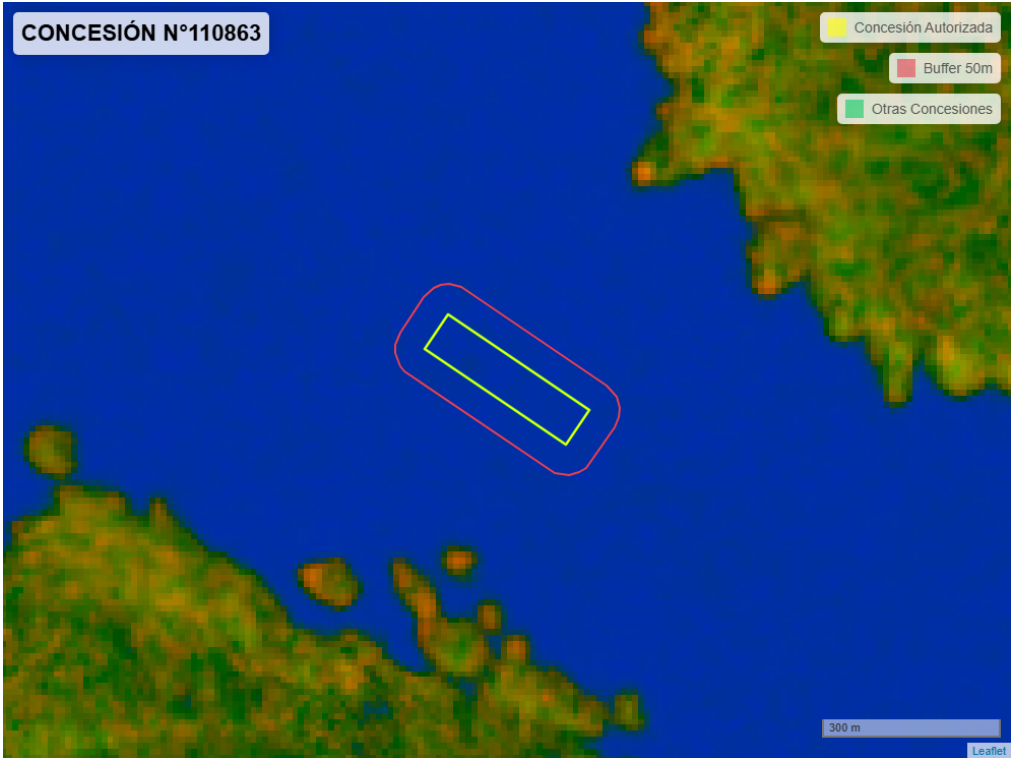
| Período/Fecha | Resultado módulo(s) de cultivo | Resultado estructura(s) de apoyo |
|---|---|---|
| Entre el 01/01/2025 y el 28/02/2025 | Se identifica la ausencia de módulos de cultivo de peces dentro de los límites de concesión. | Se identifica la ausencia de estructura(s) de apoyo dentro de los límites de concesión. |

Figura 2. Imagen satelital del monitoreo realizado entre el 01/01/2025 y el 28/02/2025

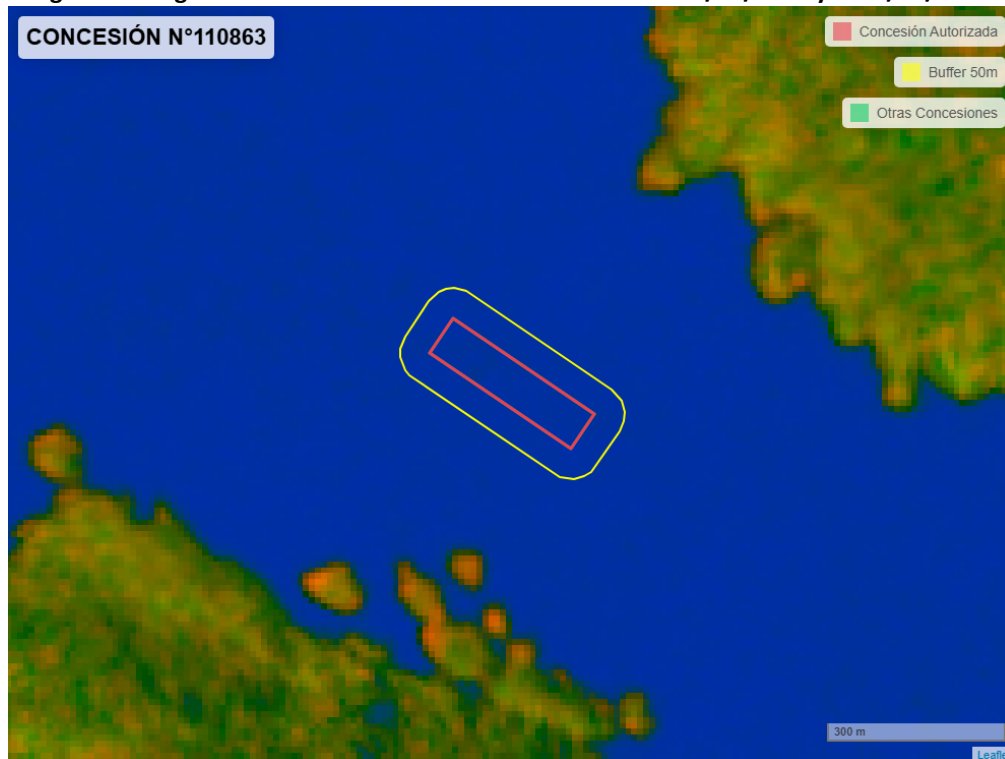
| Período/Fecha | Resultado módulo(s) de cultivo | Resultado estructura(s) de apoyo |
|---|---|---|
| Entre el 01/04/2025 y el 31/05/2025 | Se identifica la ausencia de módulos de cultivo de peces dentro de los límites de concesión. | Se identifica la ausencia de estructura(s) de apoyo dentro de los límites de concesión. |

**Figura 3. Imagen satelital del monitoreo realizado entre el 01/04/2025 y el 31/05/2025**

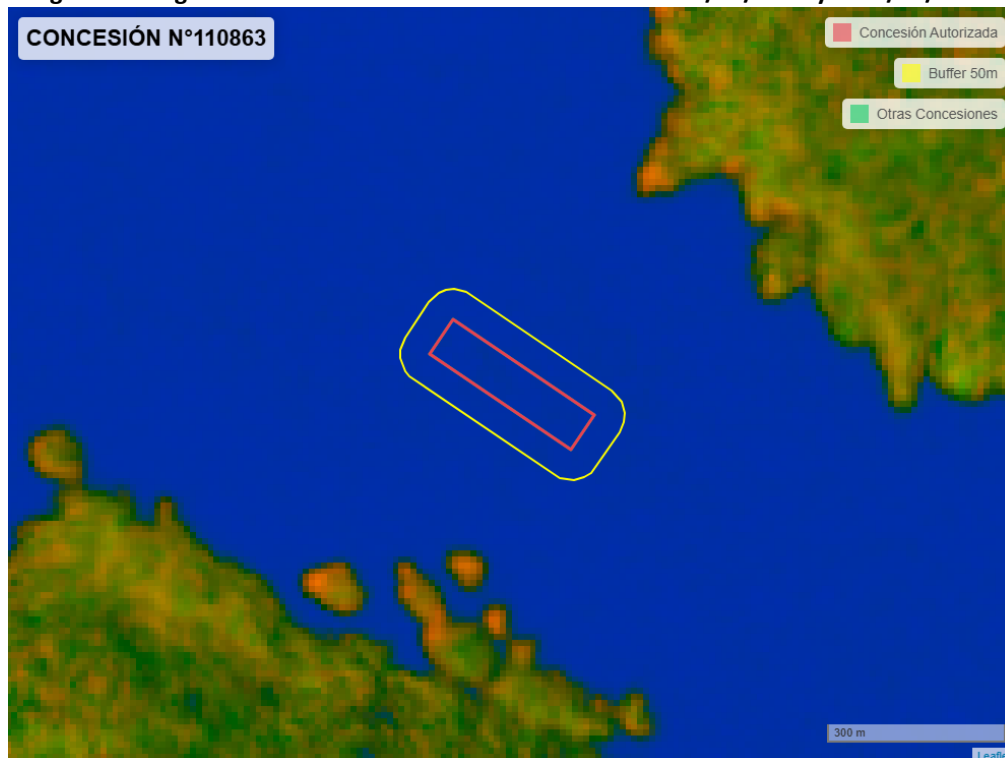
| Período/Fecha | Resultado módulo(s) de cultivo | Resultado estructura(s) de apoyo |
|---|---|---|
| Entre el 01/08/2025 y el 30/09/2025 | Se identifica la ausencia de módulos de cultivo de peces dentro de los límites de concesión. | Se identifica la ausencia de estructura(s) de apoyo dentro de los límites de concesión. |

**Figura 4. Imagen satelital del monitoreo realizado entre el 01/08/2025 y el 30/09/2025**
