## INFORME TÉCNICO DE FISCALIZACIÓN AMBIENTAL

**CES MELCHOR (RNA 110864)**

**DTM-2025-807-XI-RCA**

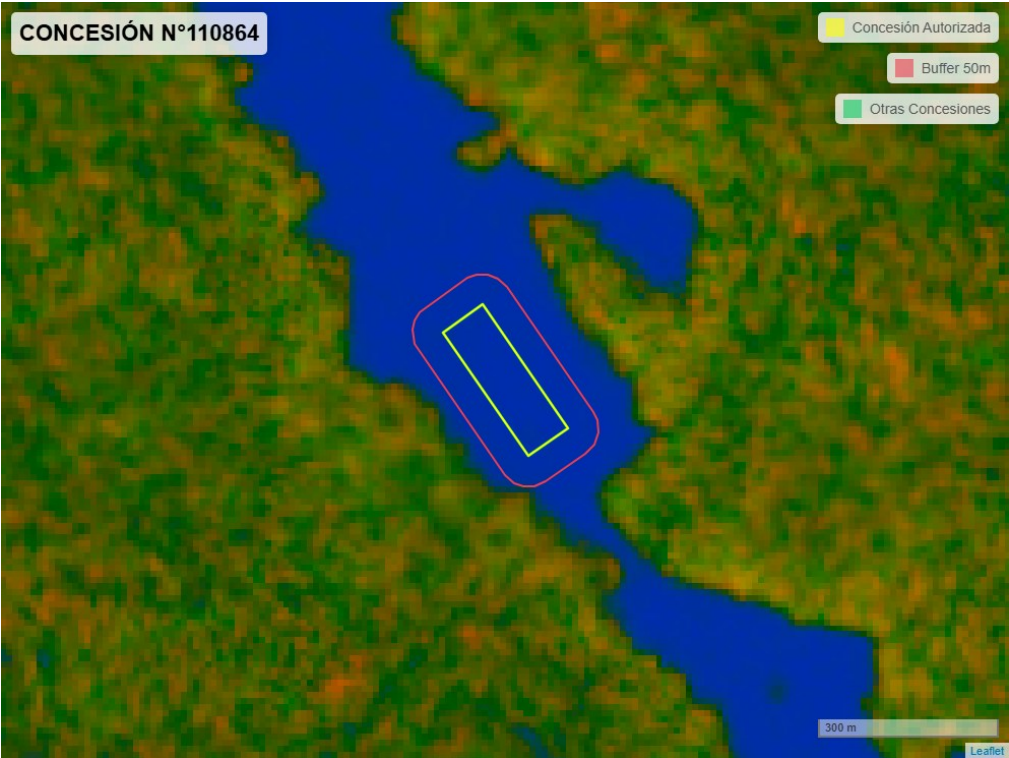
Figura 2. Imagen satelital del monitoreo realizado entre el 01/01/2025 y el 28/02/2025

| Período/Fecha | Resultado módulo(s) de cultivo | Resultado estructura(s) de apoyo |
|---|---|---|
| Entre el 01/01/2025 y el 28/02/2025 | Se identifica la ausencia de módulos de cultivo de peces dentro de los límites de concesión. | Se identifica la ausencia de estructura(s) de apoyo dentro de los límites de concesión. |

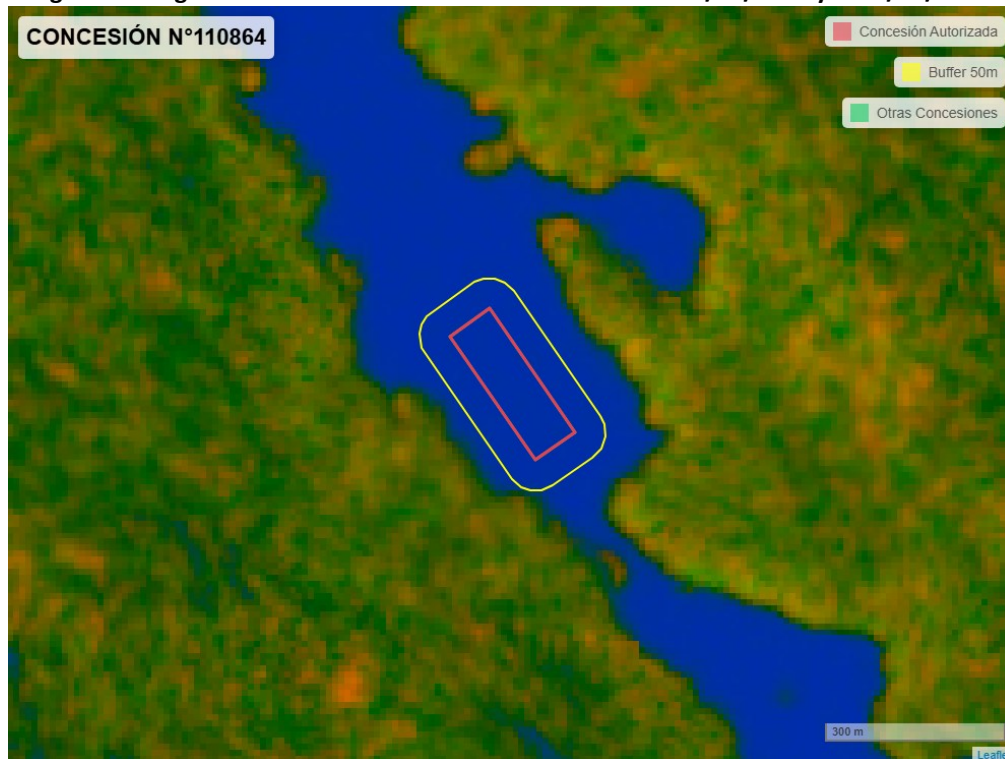
**Figura 3. Imagen satelital del monitoreo realizado entre el 01/04/2025 y el 31/05/2025**

| Período/Fecha | Resultado módulo(s) de cultivo | Resultado estructura(s) de apoyo |
|---|---|---|
| Entre el 01/04/2025 y el 31/05/2025 | Se identifica la ausencia de módulos de cultivo de peces dentro de los límites de concesión. | Se identifica la ausencia de estructura(s) de apoyo dentro de los límites de concesión. |

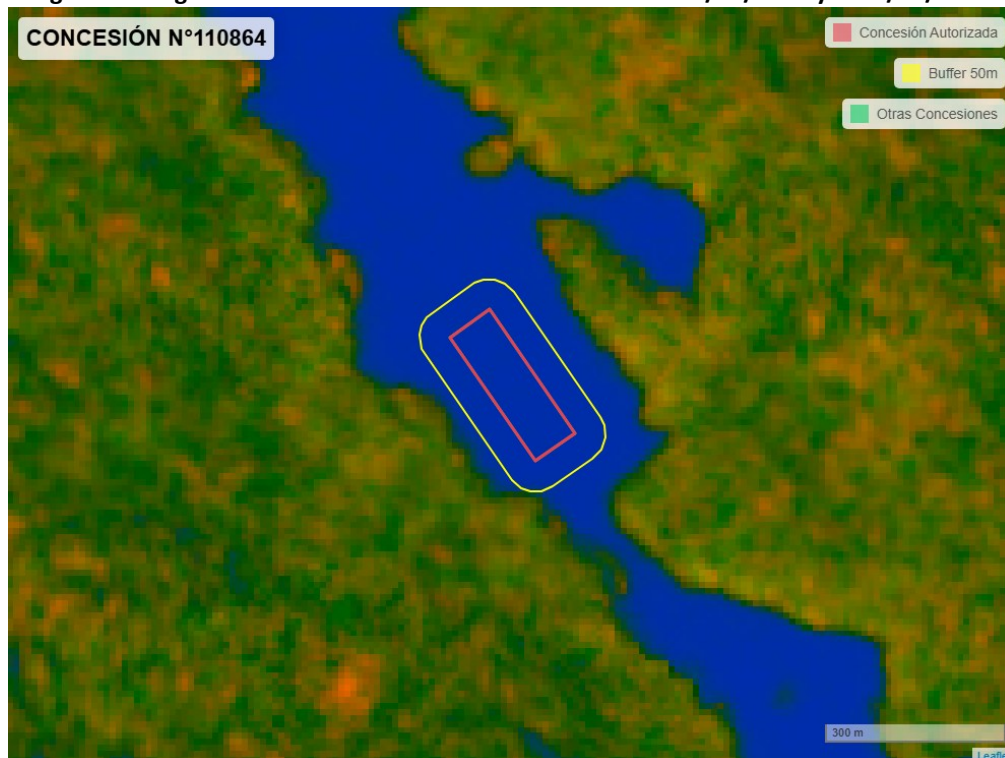
**Figura 4. Imagen satelital del monitoreo realizado entre el 01/08/2025 y el 30/09/2025**

| Período/Fecha | Resultado módulo(s) de cultivo | Resultado estructura(s) de apoyo |
|---|---|---|
| Entre el 01/08/2025 y el 30/09/2025 | Se identifica la ausencia de módulos de cultivo de peces dentro de los límites de concesión. | Se identifica la ausencia de estructura(s) de apoyo dentro de los límites de concesión. |
