INFORME TÉCNICO DE FISCALIZACIÓN AMBIENTAL

CES JESÚS 3 (RNA 110865)

DTM-2025-808-XI-RCA

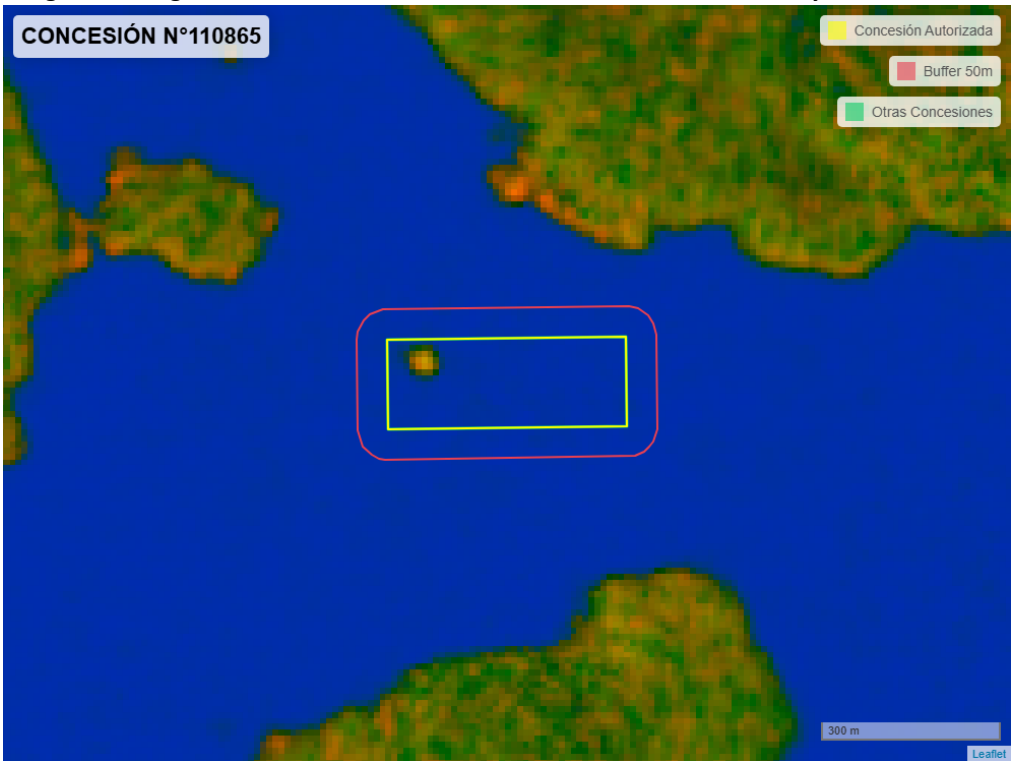
Figura 2. Imagen satelital del monitoreo realizado entre el 01/01/2025 y el 28/02/2025

Período/Fecha	Resultado módulo(s) de cultivo	Resultado estructura(s) de apoyo
Entre el 01/01/2025 y el 28/02/2025	Se identifica la ausencia de módulos de cultivo de peces dentro de los límites de concesión.	Se identifica la presencia de estructura(s) de apoyo dentro de los límites de concesión.
Entre el 01/04/2025 y el 31/05/2025	Se identifica la ausencia de módulos de cultivo de peces dentro de los límites de concesión.	Se identifica la presencia de estructura(s) de apoyo dentro de los límites de concesión.
Entre el 01/08/2025 y el 30/09/2025	Se identifica la ausencia de módulos de cultivo de peces dentro de los límites de concesión.	Se identifica la presencia de estructura(s) de apoyo dentro de los límites de concesión.
