## INFORME TÉCNICO DE FISCALIZACIÓN AMBIENTAL

**CES CUPTANA 4 (RNA 110867)**

**DTM-2025-810-XI-RCA**

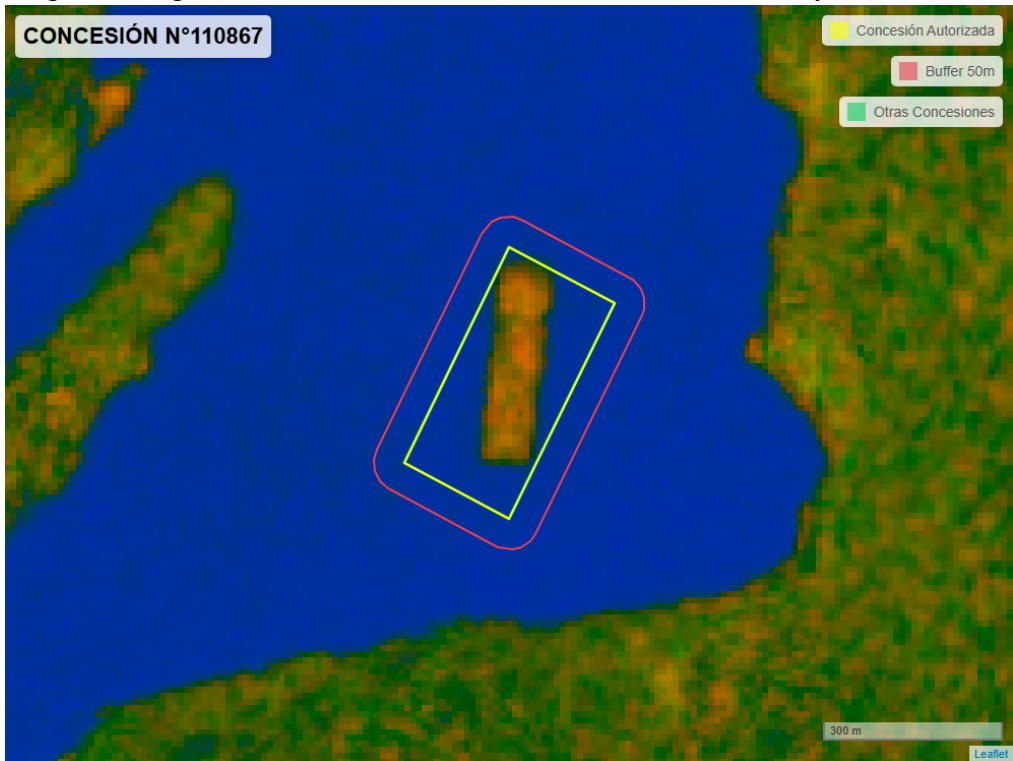
| Período/Fecha | Resultado módulo(s) de cultivo | Resultado estructura(s) de apoyo |
|---|---|---|
| Entre el 01/01/2025 y el 28/02/2025 | Se identifica la presencia de módulos de cultivo de peces dentro de los límites de concesión. | Se identifica la ausencia de estructura(s) de apoyo dentro de los límites de concesión. |

Figura 2. Imagen satelital del monitoreo realizado entre el 01/01/2025 y el 28/02/2025

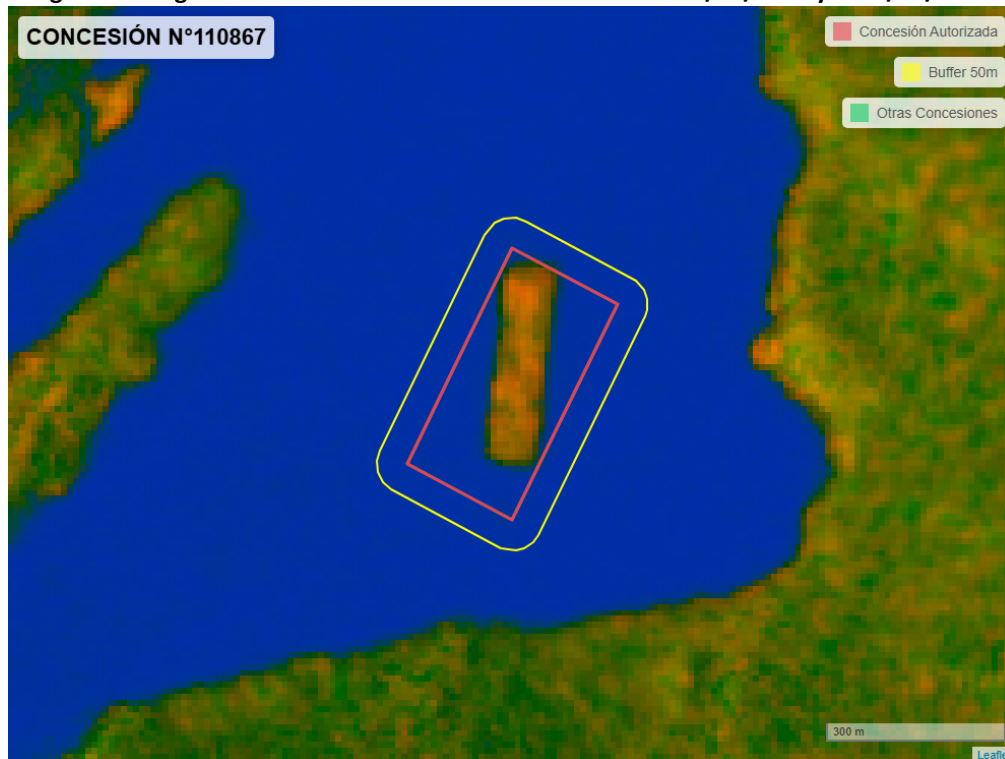
| Período/Fecha | Resultado módulo(s) de cultivo | Resultado estructura(s) de apoyo |
|---|---|---|
| Entre el 01/04/2025 y el 31/05/2025 | Se identifica la presencia de módulos de cultivo de peces dentro de los límites de concesión. | Se identifica la ausencia de estructura(s) de apoyo dentro de los límites de concesión. |

**Figura 3. Imagen satelital del monitoreo realizado entre el 01/04/2025 y el 31/05/2025**

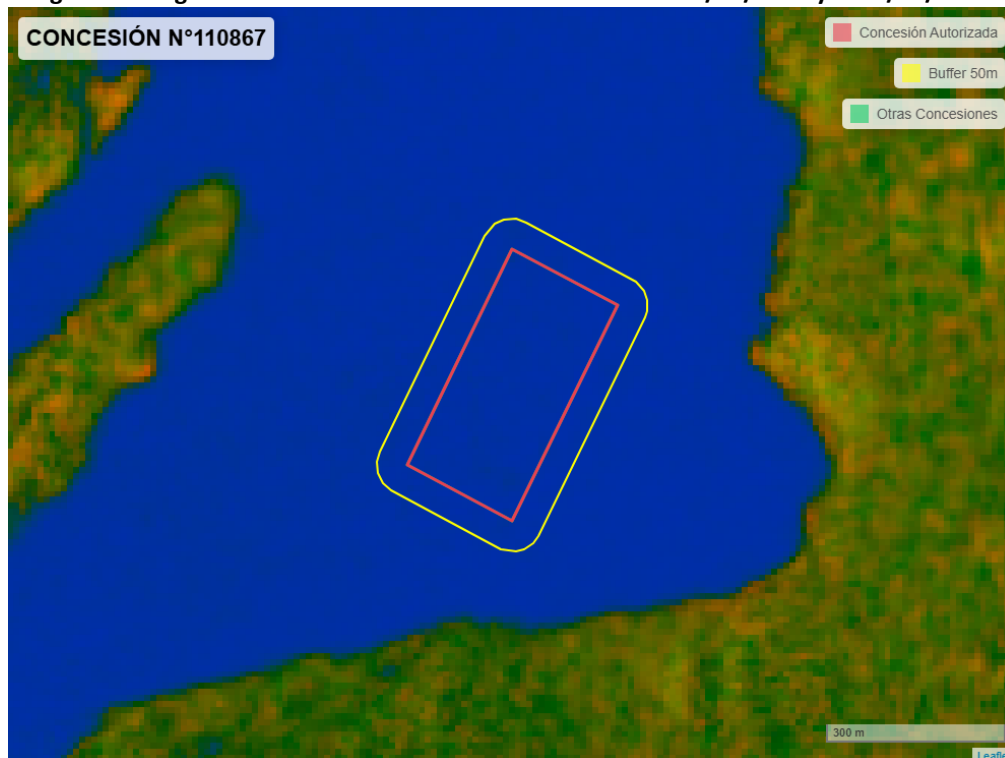
| Período/Fecha | Resultado módulo(s) de cultivo | Resultado estructura(s) de apoyo |
|---|---|---|
| Entre el 01/08/2025 y el 30/09/2025 | Se identifica la ausencia de módulos de cultivo de peces dentro de los límites de concesión. | Se identifica la ausencia de estructura(s) de apoyo dentro de los límites de concesión. |

**Figura 4. Imagen satelital del monitoreo realizado entre el 01/08/2025 y el 30/09/2025**
