## INFORME TÉCNICO DE FISCALIZACIÓN AMBIENTAL

**CES BENJAMIN 3 (RNA 110868)**

**DTM-2025-811-XI-RCA**

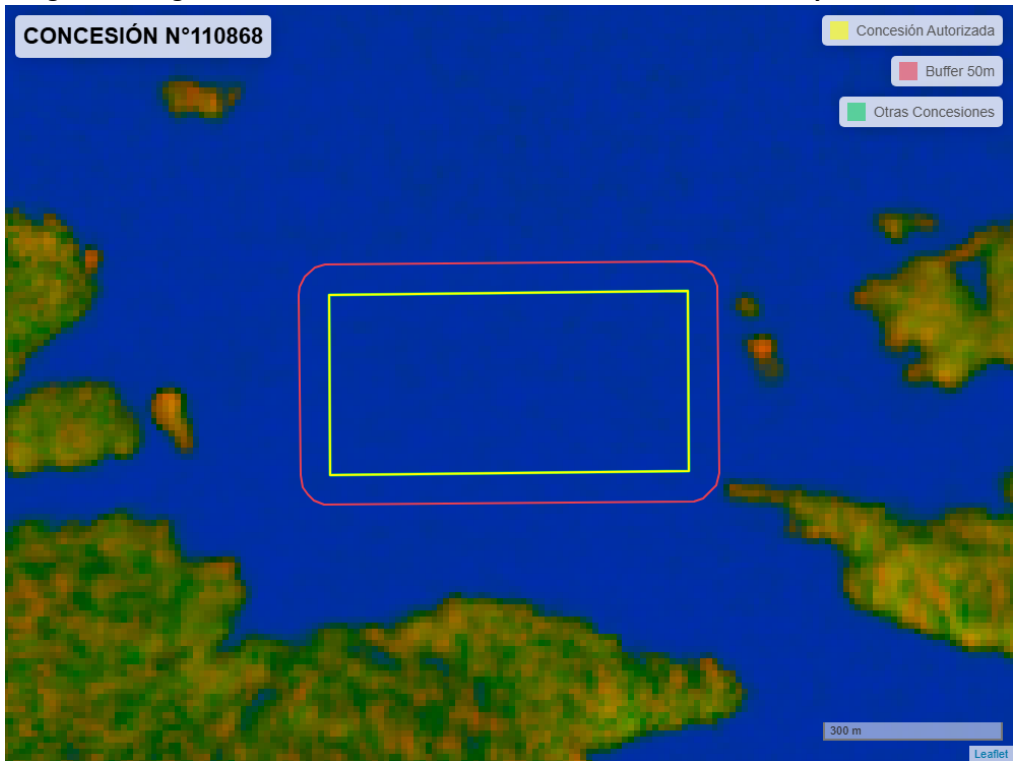
Figura 2. Imagen satelital del monitoreo realizado entre el 01/01/2025 y el 28/02/2025

| Período/Fecha | Resultado módulo(s) de cultivo | Resultado estructura(s) de apoyo |
|---|---|---|
| Entre el 01/01/2025 y el 28/02/2025 | Se identifica la ausencia de módulos de cultivo de peces dentro de los límites de concesión. | Se identifica la ausencia de estructura(s) de apoyo dentro de los límites de concesión. |

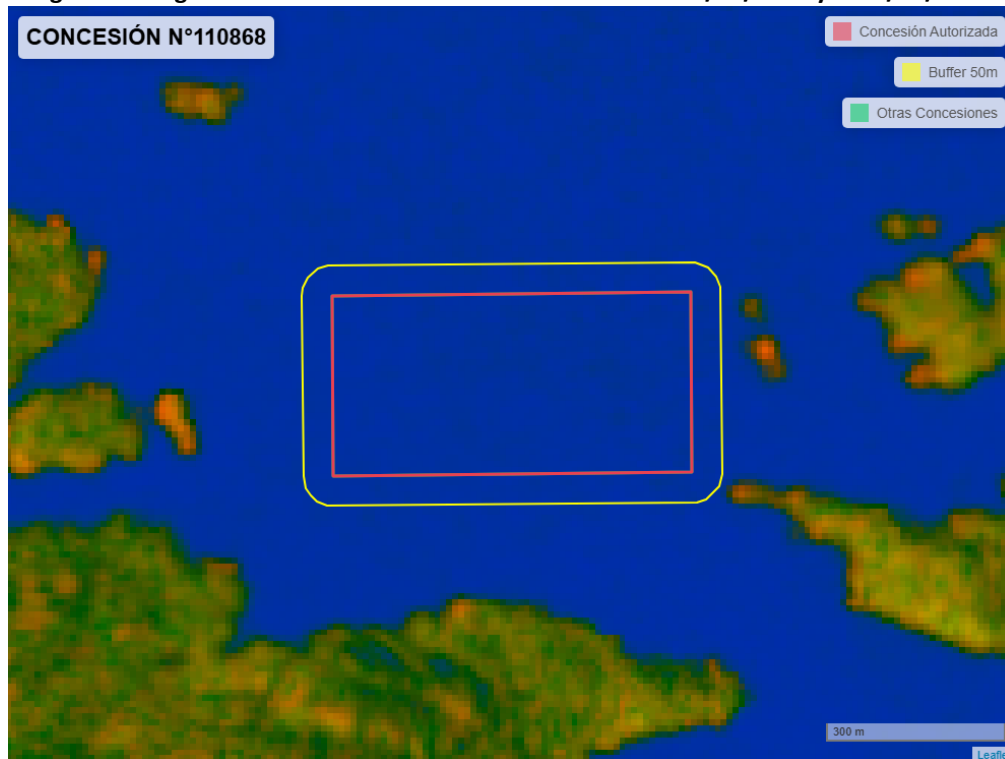
**Figura 3. Imagen satelital del monitoreo realizado entre el 01/04/2025 y el 31/05/2025**

| Período/Fecha | Resultado módulo(s) de cultivo | Resultado estructura(s) de apoyo |
|---|---|---|
| Entre el 01/04/2025 y el 31/05/2025 | Se identifica la ausencia de módulos de cultivo de peces dentro de los límites de concesión. | Se identifica la ausencia de estructura(s) de apoyo dentro de los límites de concesión. |

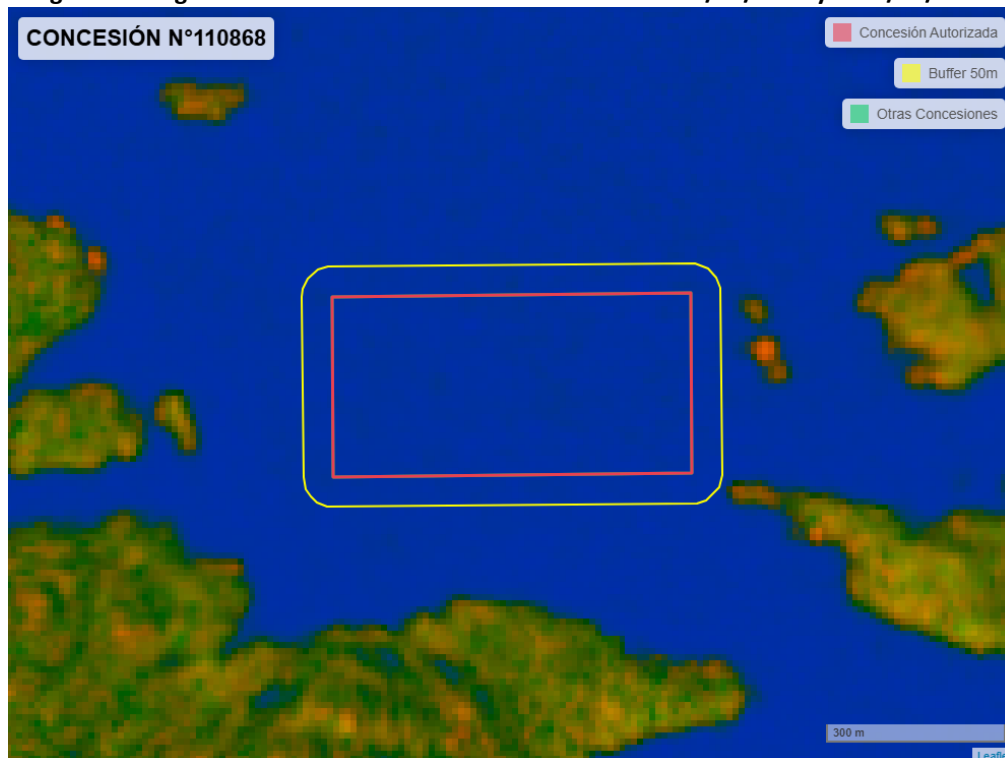
**Figura 4. Imagen satelital del monitoreo realizado entre el 01/08/2025 y el 30/09/2025**

| Período/Fecha | Resultado módulo(s) de cultivo | Resultado estructura(s) de apoyo |
|---|---|---|
| Entre el 01/08/2025 y el 30/09/2025 | Se identifica la ausencia de módulos de cultivo de peces dentro de los límites de concesión. | Se identifica la ausencia de estructura(s) de apoyo dentro de los límites de concesión. |
