## INFORME TÉCNICO DE FISCALIZACIÓN AMBIENTAL

**CES RIVEROS 5 (RNA 110870)**

**DTM-2025-812-XI-RCA**

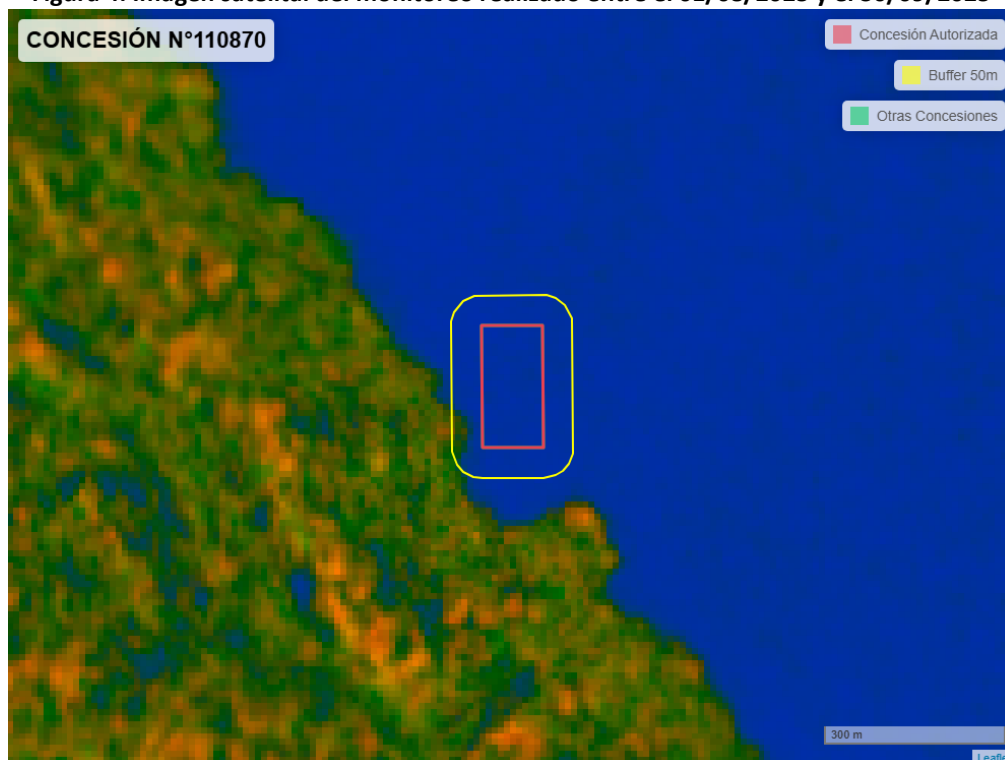
**Figura 4. Imagen satelital del monitoreo realizado entre el 01/08/2025 y el 30/09/2025**

| Período/Fecha | Resultado módulo(s) de cultivo | Resultado estructura(s) de apoyo |
|---|---|---|
| Entre el 01/08/2025 y el 30/09/2025 | Se identifica la ausencia de módulos de cultivo de peces dentro de los límites de concesión. | Se identifica la ausencia de estructura(s) de apoyo dentro de los límites de concesión. |
