## INFORME TÉCNICO DE FISCALIZACIÓN AMBIENTAL

**CES ISLA QUEMADA 2 (RNA 110871)**

**DTM-2025-813-XI-RCA**

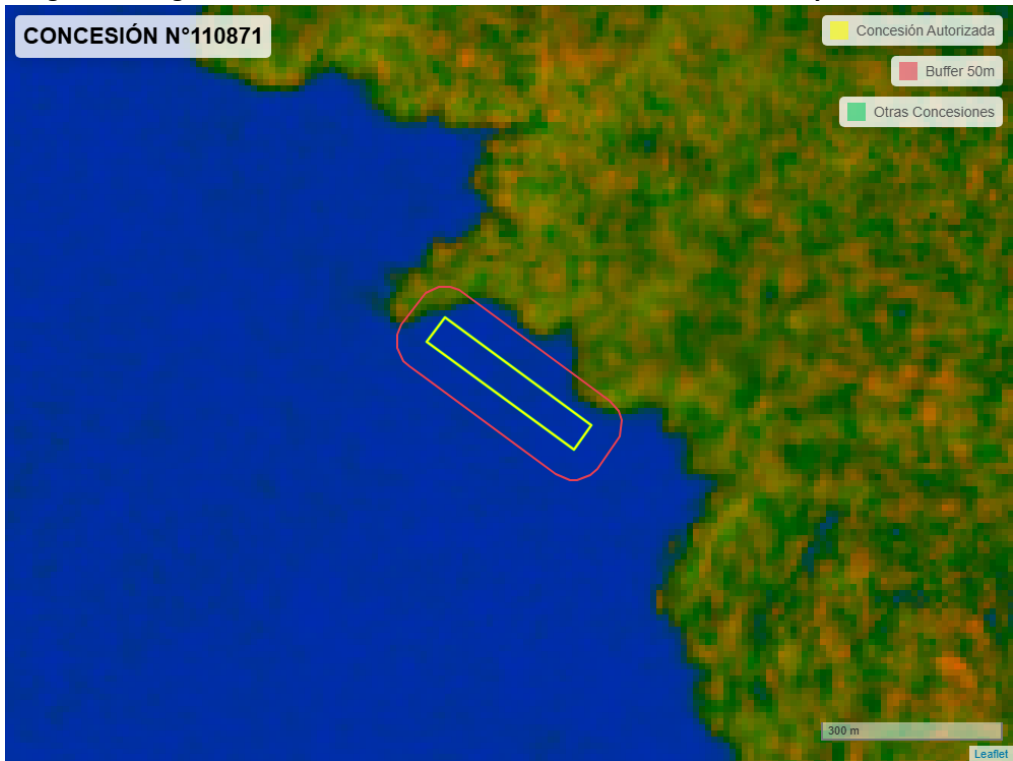
Figura 2. Imagen satelital del monitoreo realizado entre el 01/01/2025 y el 28/02/2025

| Período/Fecha | Resultado módulo(s) de cultivo | Resultado estructura(s) de apoyo |
|---|---|---|
| Entre el 01/01/2025 y el 28/02/2025 | Se identifica la ausencia de módulos de cultivo de peces dentro de los límites de concesión. | Se identifica la ausencia de estructura(s) de apoyo dentro de los límites de concesión. |
