## INFORME TÉCNICO DE FISCALIZACIÓN AMBIENTAL

**CES CUPTANA 5 (RNA 110873)**

**DTM-2025-815-XI-RCA**

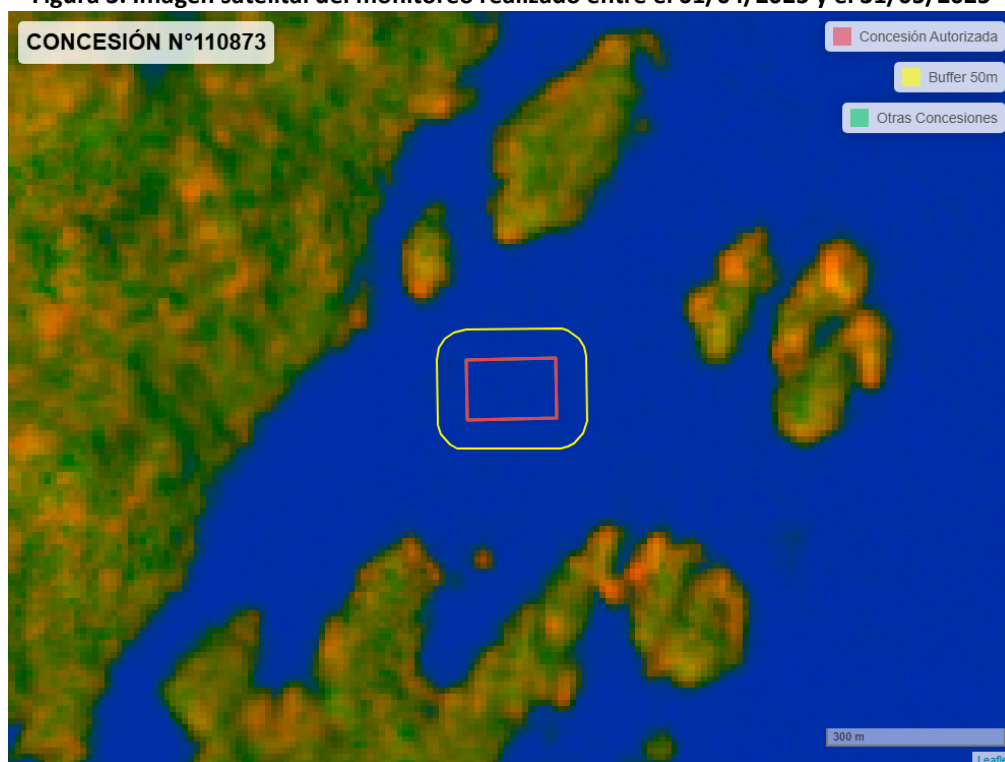
**Figura 3. Imagen satelital del monitoreo realizado entre el 01/04/2025 y el 31/05/2025**

| Período/Fecha | Resultado módulo(s) de cultivo | Resultado estructura(s) de apoyo |
|---|---|---|
| Entre el 01/04/2025 y el 31/05/2025 | Se identifica la ausencia de módulos de cultivo de peces dentro de los límites de concesión. | Se identifica la ausencia de estructura(s) de apoyo dentro de los límites de concesión. |

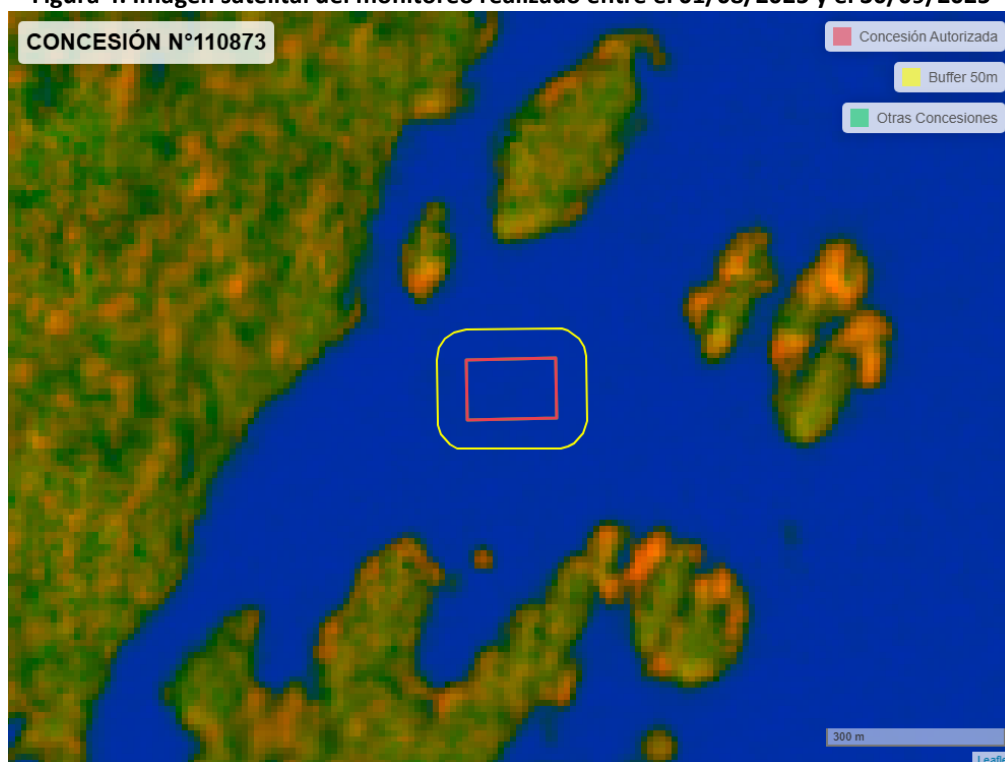
**Figura 4. Imagen satelital del monitoreo realizado entre el 01/08/2025 y el 30/09/2025**

| Período/Fecha | Resultado módulo(s) de cultivo | Resultado estructura(s) de apoyo |
|---|---|---|
| Entre el 01/08/2025 y el 30/09/2025 | Se identifica la ausencia de módulos de cultivo de peces dentro de los límites de concesión. | Se identifica la ausencia de estructura(s) de apoyo dentro de los límites de concesión. |
