## INFORME TÉCNICO DE FISCALIZACIÓN AMBIENTAL

**CES CANAL GOÑI (RNA 110875)**

**DTM-2025-817-XI-RCA**

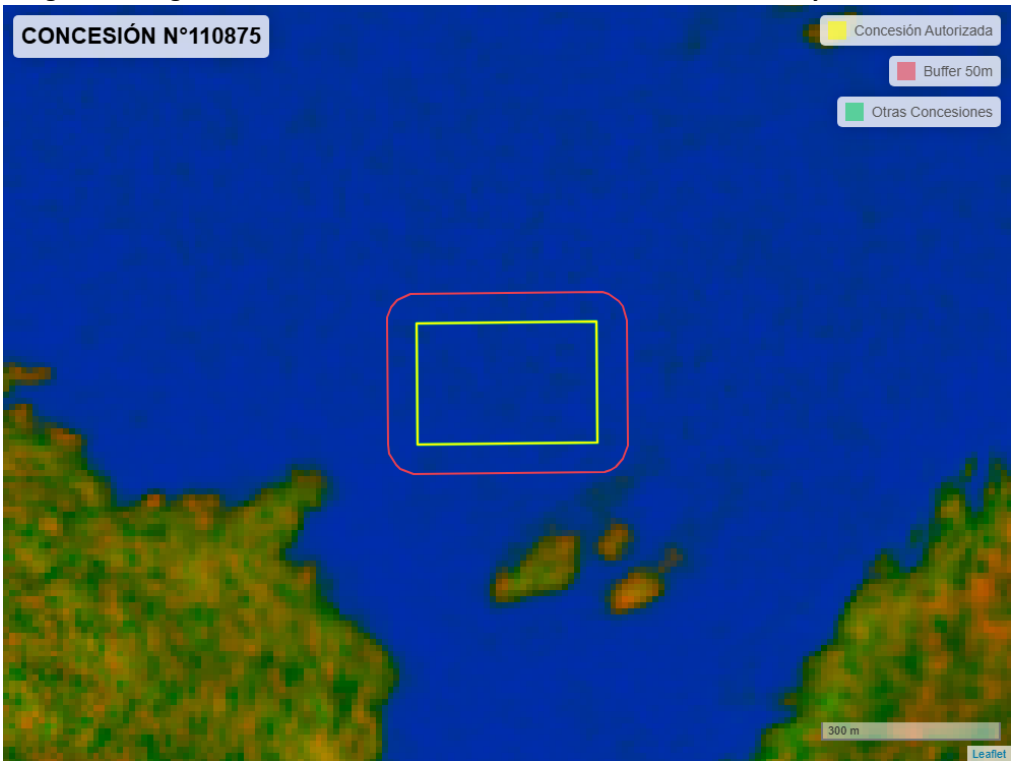
Figura 2. Imagen satelital del monitoreo realizado entre el 01/01/2025 y el 28/02/2025

| Período/Fecha | Resultado módulo(s) de cultivo | Resultado estructura(s) de apoyo |
|---|---|---|
| Entre el 01/01/2025 y el 28/02/2025 | Se identifica la ausencia de módulos de cultivo de peces dentro de los límites de concesión. | Se identifica la ausencia de estructura(s) de apoyo dentro de los límites de concesión. |
