## INFORME TÉCNICO DE FISCALIZACIÓN AMBIENTAL

**CES CUPTANA 6 (RNA 110878)**

**DTM-2025-820-XI-RCA**

Fecha creación: 12-12-2025

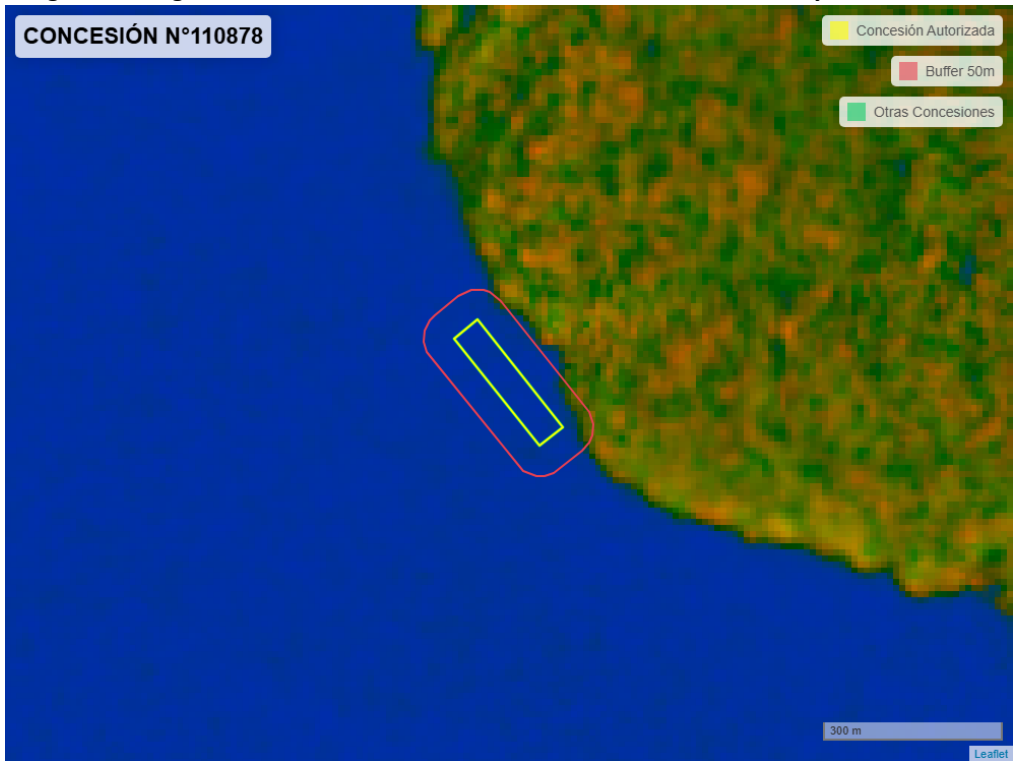
Figura 2. Imagen satelital del monitoreo realizado entre el 01/01/2025 y el 28/02/2025

| Período/Fecha | Resultado módulo(s) de cultivo | Resultado estructura(s) de apoyo |
|---|---|---|
| Entre el 01/01/2025 y el 28/02/2025 | Se identifica la ausencia de módulos de cultivo de peces dentro de los límites de concesión. | Se identifica la ausencia de estructura(s) de apoyo dentro de los límites de concesión. |
