## INFORME TÉCNICO DE FISCALIZACIÓN AMBIENTAL

**CES VALVERDE NE 018 (RNA 110880)**

**DTM-2025-822-XI-RCA**

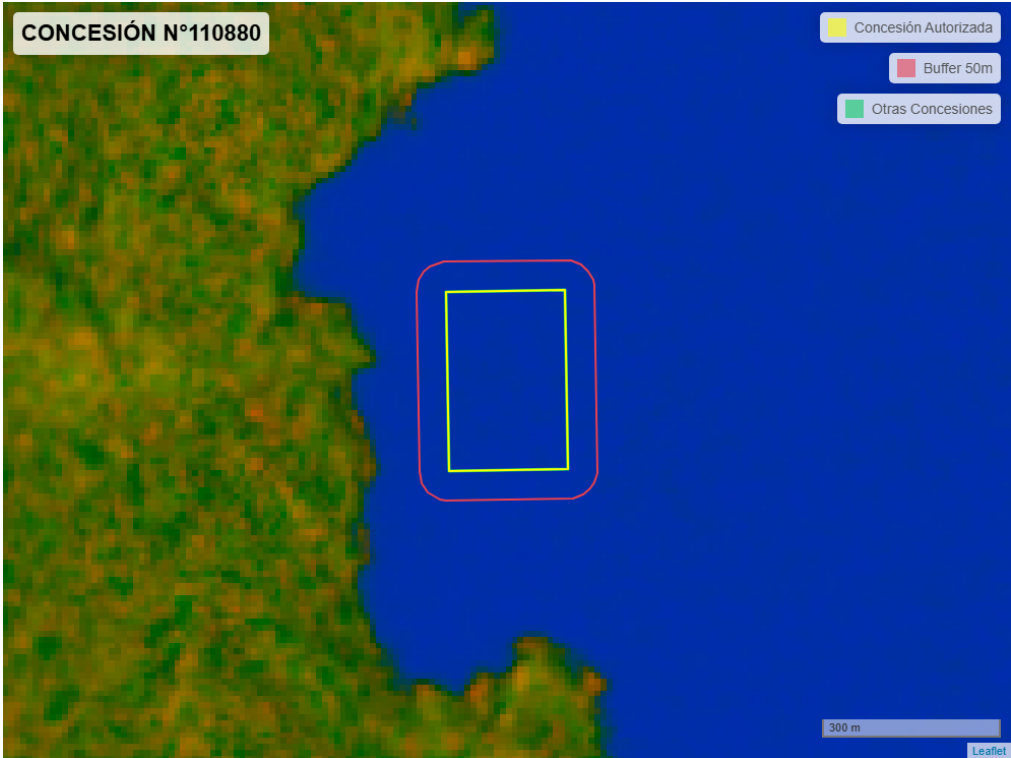
Figura 2. Imagen satelital del monitoreo realizado entre el 01/01/2025 y el 28/02/2025

| Período/Fecha | Resultado módulo(s) de cultivo | Resultado estructura(s) de apoyo |
|---|---|---|
| Entre el 01/01/2025 y el 28/02/2025 | Se identifica la ausencia de módulos de cultivo de peces dentro de los límites de concesión. | Se identifica la ausencia de estructura(s) de apoyo dentro de los límites de concesión. |

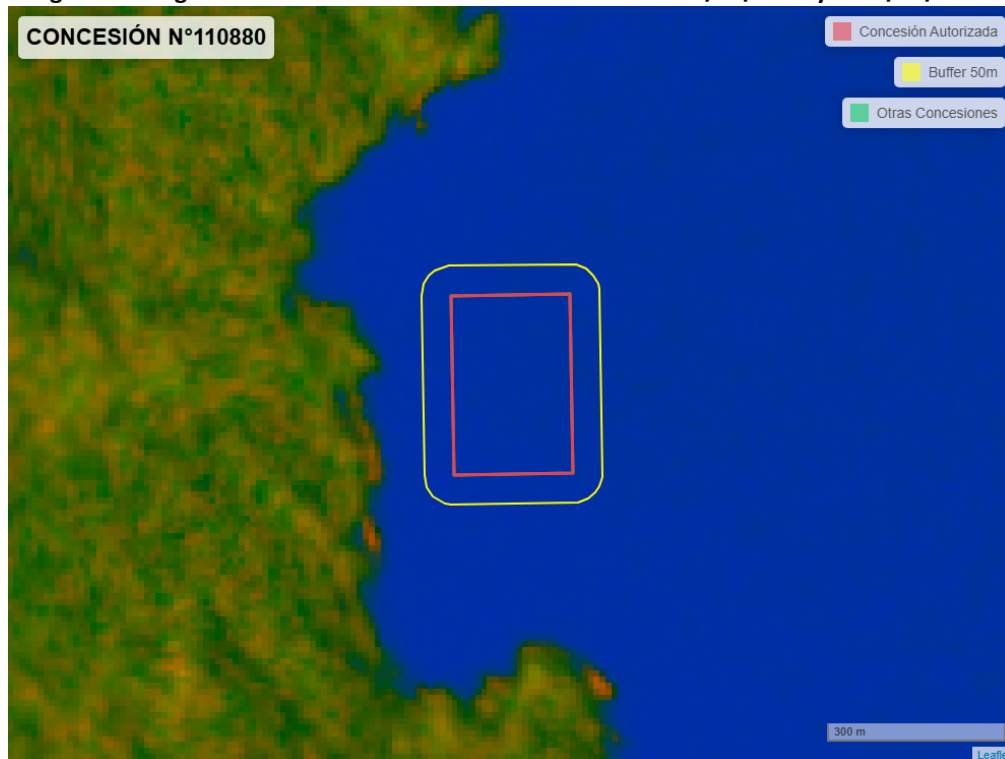
**Figura 3. Imagen satelital del monitoreo realizado entre el 01/04/2025 y el 31/05/2025**

| Período/Fecha | Resultado módulo(s) de cultivo | Resultado estructura(s) de apoyo |
|---|---|---|
| Entre el 01/04/2025 y el 31/05/2025 | Se identifica la ausencia de módulos de cultivo de peces dentro de los límites de concesión. | Se identifica la ausencia de estructura(s) de apoyo dentro de los límites de concesión. |

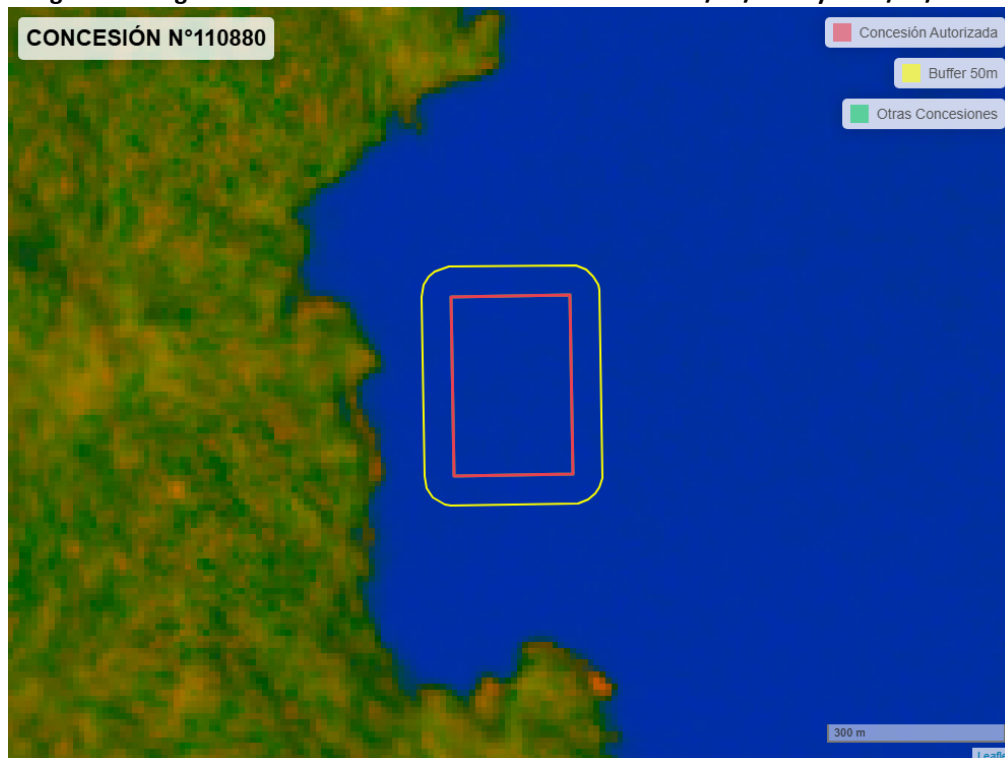
**Figura 4. Imagen satelital del monitoreo realizado entre el 01/08/2025 y el 30/09/2025**

| Período/Fecha | Resultado módulo(s) de cultivo | Resultado estructura(s) de apoyo |
|---|---|---|
| Entre el 01/08/2025 y el 30/09/2025 | Se identifica la ausencia de módulos de cultivo de peces dentro de los límites de concesión. | Se identifica la ausencia de estructura(s) de apoyo dentro de los límites de concesión. |
