## INFORME TÉCNICO DE FISCALIZACIÓN AMBIENTAL

**CES LEVEL SW (RNA 110883)**

**DTM-2025-824-XI-RCA**

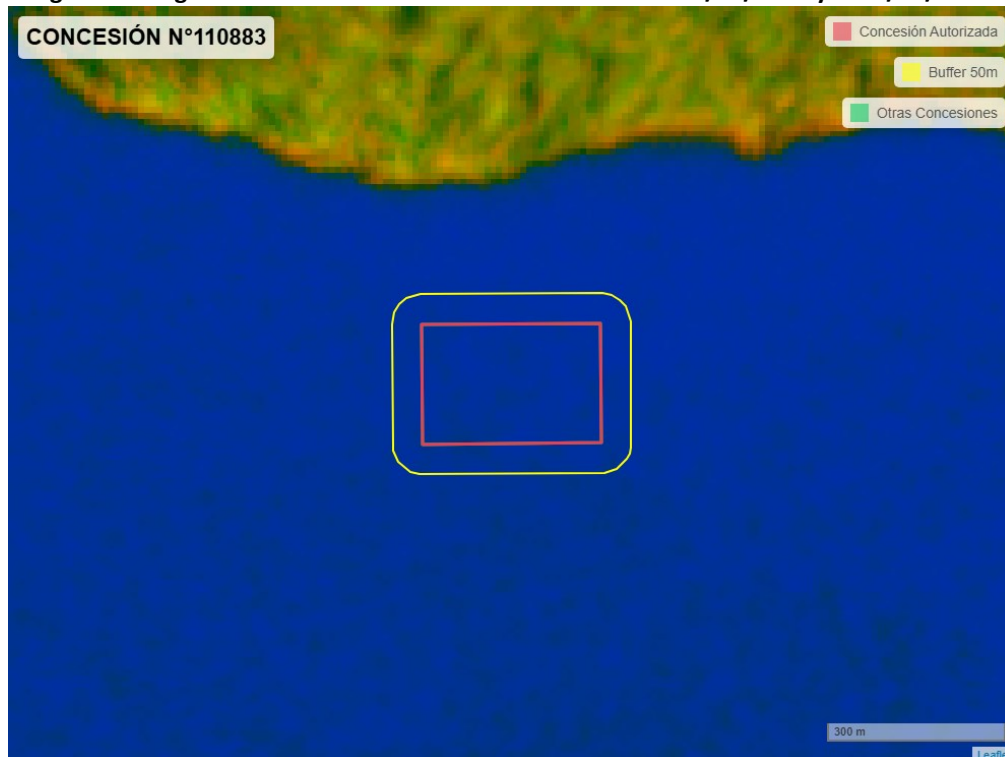
**Figura 3. Imagen satelital del monitoreo realizado entre el 01/04/2025 y el 31/05/2025**

| Período/Fecha | Resultado módulo(s) de cultivo | Resultado estructura(s) de apoyo |
|---|---|---|
| Entre el 01/04/2025 y el 31/05/2025 | Se identifica la ausencia de módulos de cultivo de peces dentro de los límites de concesión. | Se identifica la ausencia de estructura(s) de apoyo dentro de los límites de concesión. |

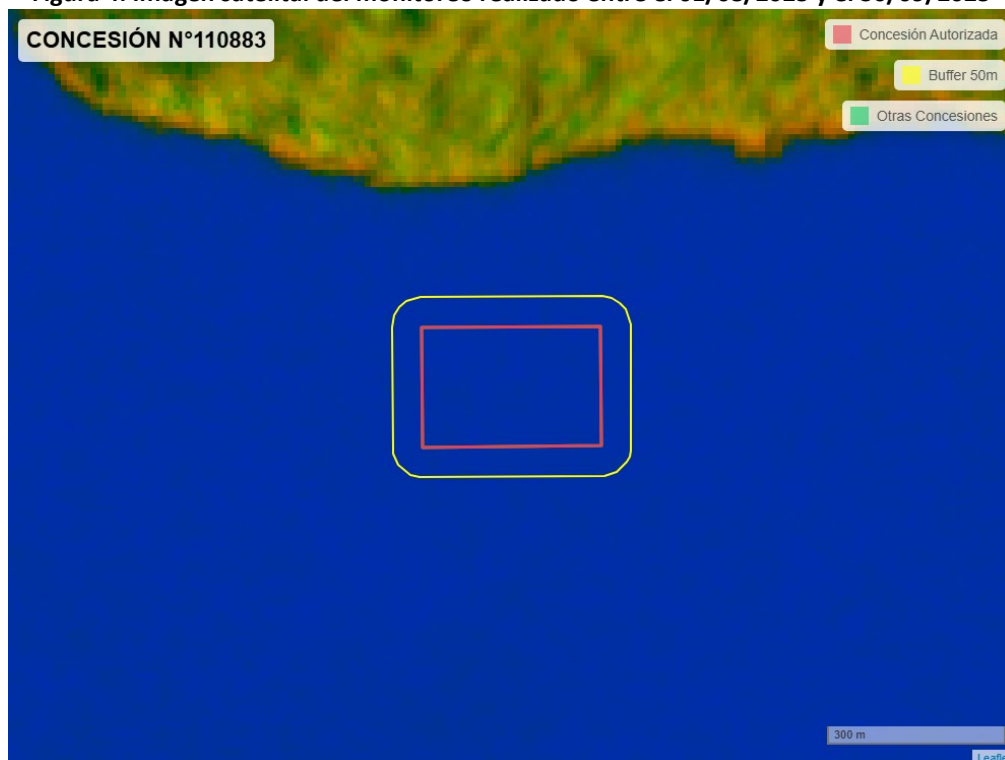
**Figura 4. Imagen satelital del monitoreo realizado entre el 01/08/2025 y el 30/09/2025**

| Período/Fecha | Resultado módulo(s) de cultivo | Resultado estructura(s) de apoyo |
|---|---|---|
| Entre el 01/08/2025 y el 30/09/2025 | Se identifica la ausencia de módulos de cultivo de peces dentro de los límites de concesión. | Se identifica la ausencia de estructura(s) de apoyo dentro de los límites de concesión. |
