## INFORME TÉCNICO DE FISCALIZACIÓN AMBIENTAL

**CES TANGBAC (RNA 110884)**

**DTM-2025-825-XI-RCA**

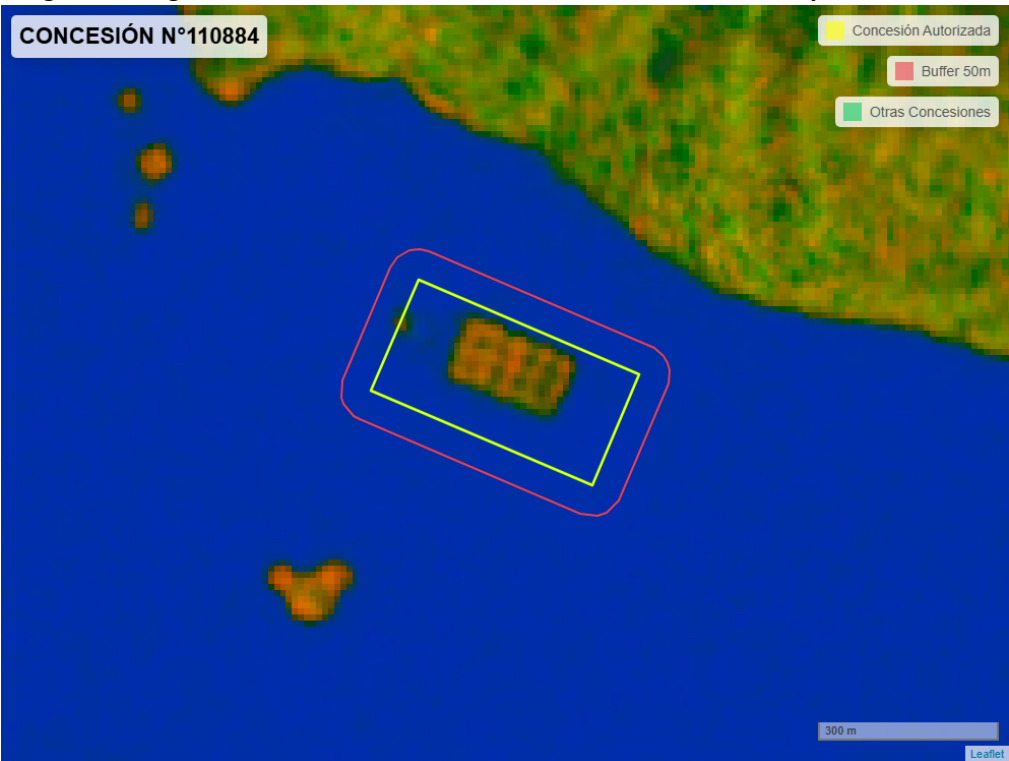
Figura 2. Imagen satelital del monitoreo realizado entre el 01/01/2025 y el 28/02/2025

| Período/Fecha | Resultado módulo(s) de cultivo | Resultado estructura(s) de apoyo |
|---|---|---|
| Entre el 01/01/2025 y el 28/02/2025 | Se identifica la presencia de módulos de cultivo de peces dentro de los límites de concesión. | Se identifica la presencia de estructura(s) de apoyo dentro de los límites de concesión. |

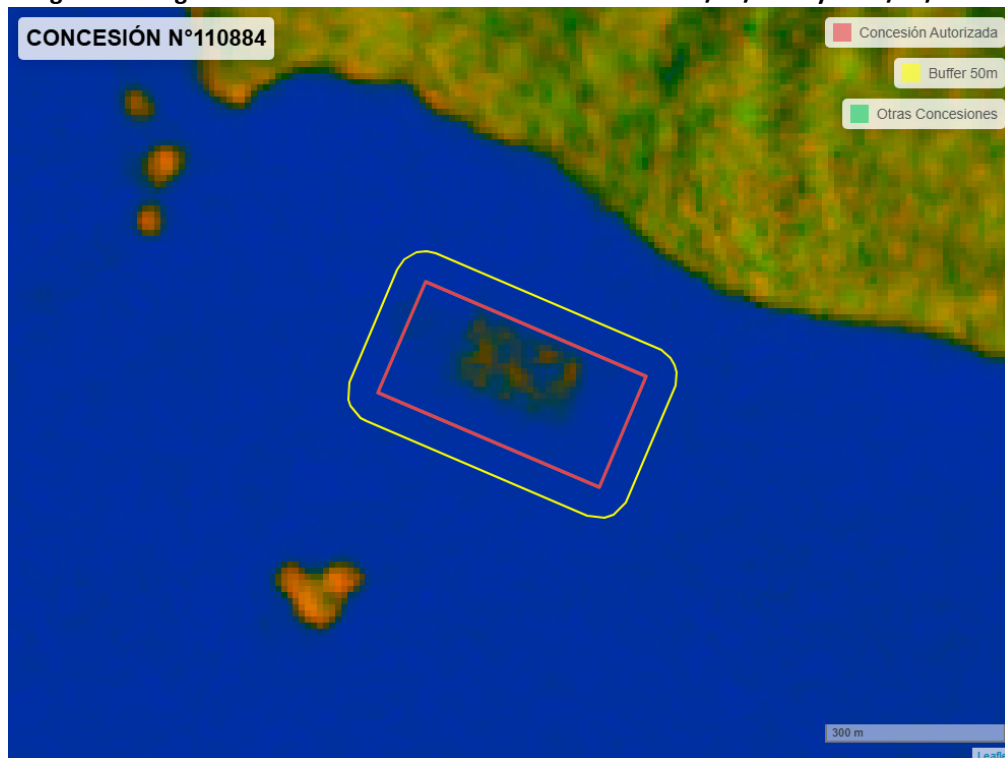
**Figura 4. Imagen satelital del monitoreo realizado entre el 01/08/2025 y el 30/09/2025**

| Período/Fecha | Resultado módulo(s) de cultivo | Resultado estructura(s) de apoyo |
|---|---|---|
| Entre el 01/08/2025 y el 30/09/2025 | Se identifica la presencia de módulos de cultivo de peces dentro de los límites de concesión. | Se identifica la ausencia de estructura(s) de apoyo dentro de los límites de concesión. |
