## INFORME TÉCNICO DE FISCALIZACIÓN AMBIENTAL

**CES LALANCA (RNA 110885)**

**DTM-2025-826-XI-RCA**

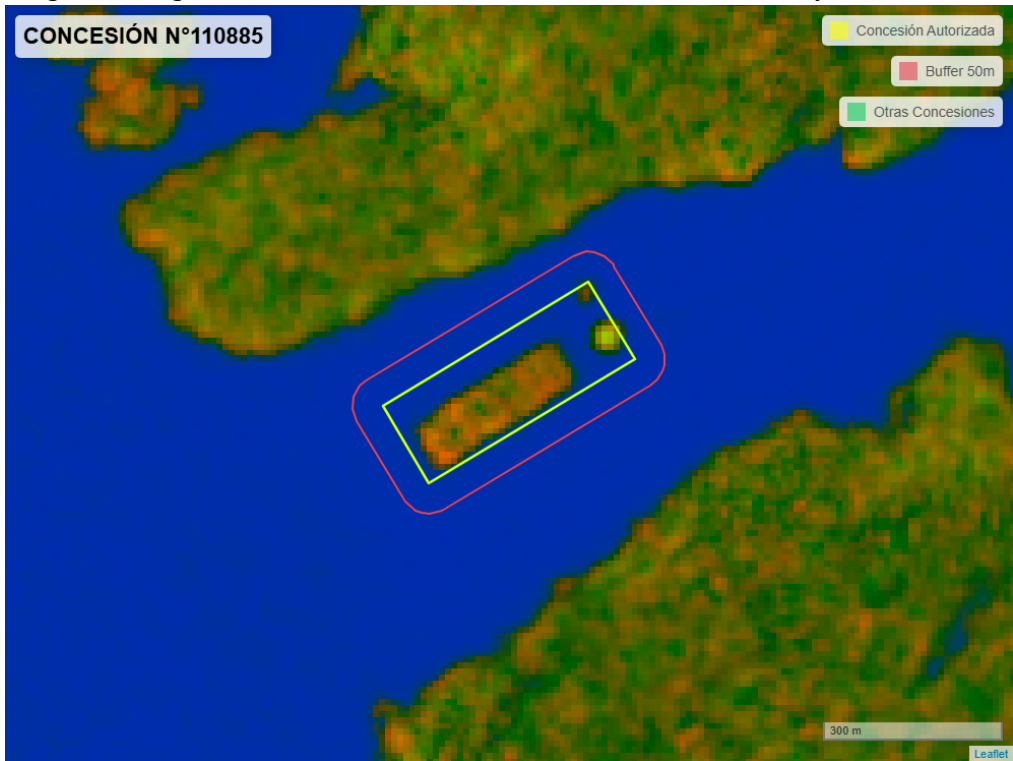
| Período/Fecha | Resultado módulo(s) de cultivo | Resultado estructura(s) de apoyo |
|---|---|---|
| Entre el 01/01/2025 y el 28/02/2025 | Se identifica la presencia de módulos de cultivo de peces dentro de los límites de concesión. | Se identifica la presencia de estructura(s) de apoyo dentro de los límites de concesión. |

Figura 2. Imagen satelital del monitoreo realizado entre el 01/01/2025 y el 28/02/2025

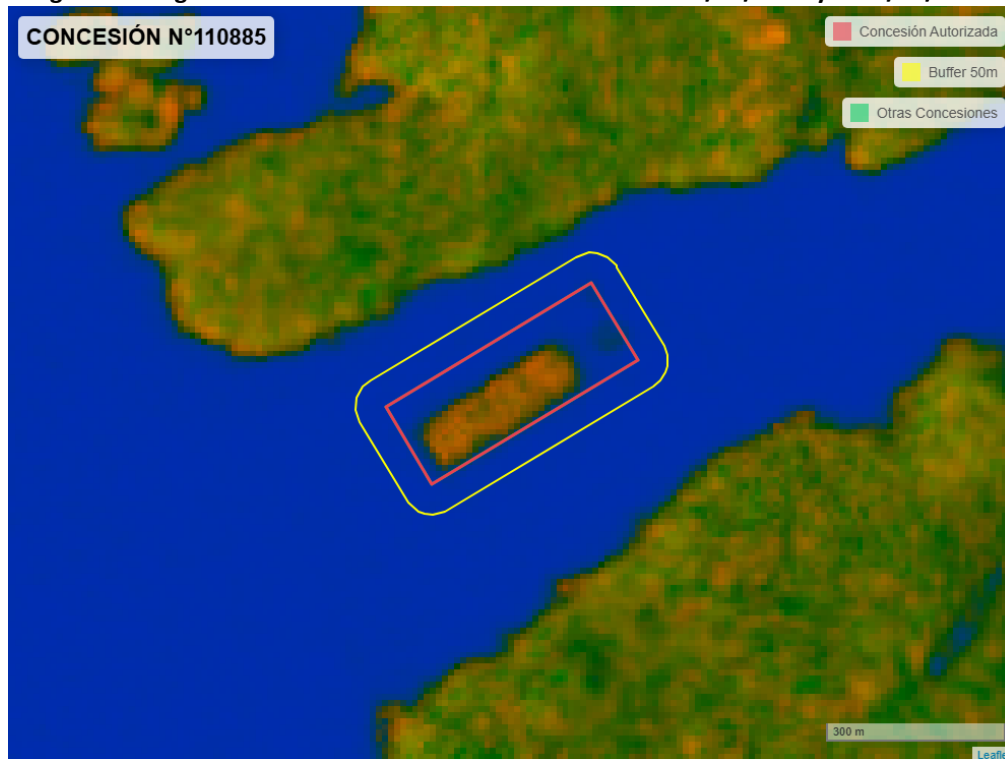
| Período/Fecha | Resultado módulo(s) de cultivo | Resultado estructura(s) de apoyo |
|---|---|---|
| Entre el 01/04/2025 y el 31/05/2025 | Se identifica la presencia de módulos de cultivo de peces dentro de los límites de concesión. | Se identifica la ausencia de estructura(s) de apoyo dentro de los límites de concesión. |

Figura 3. Imagen satelital del monitoreo realizado entre el 01/04/2025 y el 31/05/2025

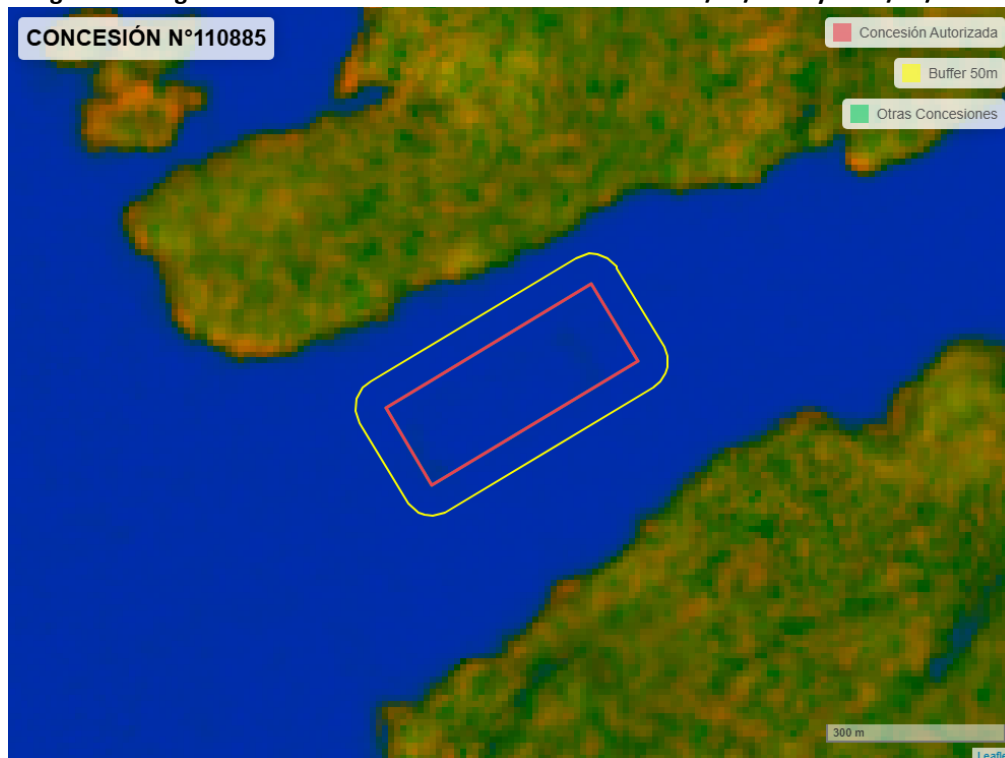
| Período/Fecha | Resultado módulo(s) de cultivo | Resultado estructura(s) de apoyo |
|---|---|---|
| Entre el 01/08/2025 y el 30/09/2025 | Se identifica la ausencia de módulos de cultivo de peces dentro de los límites de concesión. | Se identifica la ausencia de estructura(s) de apoyo dentro de los límites de concesión. |

Figura 4. Imagen satelital del monitoreo realizado entre el 01/08/2025 y el 30/09/2025
