## INFORME TÉCNICO DE FISCALIZACIÓN AMBIENTAL

**CES ISLA ELENA 2 (RNA 110887)**

**DTM-2025-828-XI-RCA**

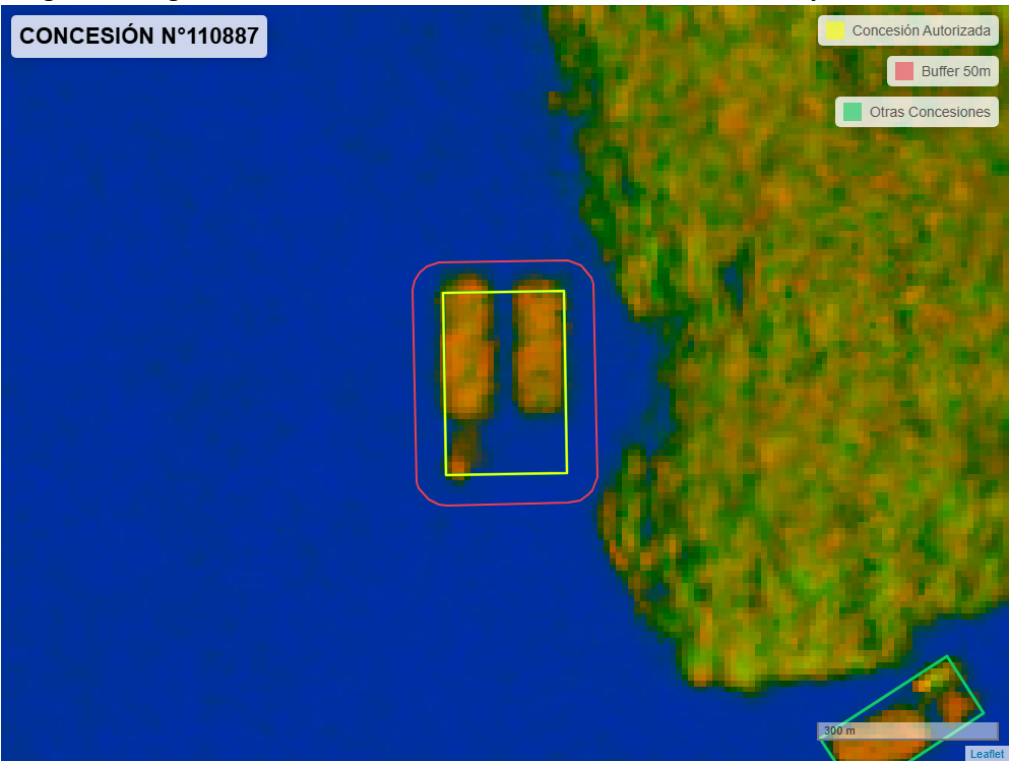
Figura 2. Imagen satelital del monitoreo realizado entre el 01/01/2025 y el 28/02/2025

| Período/Fecha | Resultado módulo(s) de cultivo | Resultado estructura(s) de apoyo |
|---|---|---|
| Entre el 01/01/2025 y el 28/02/2025 | Se identifica la presencia de módulos de cultivo de peces dentro de los límites de concesión. | Se identifica la presencia de estructura(s) de apoyo dentro de los límites de concesión. |

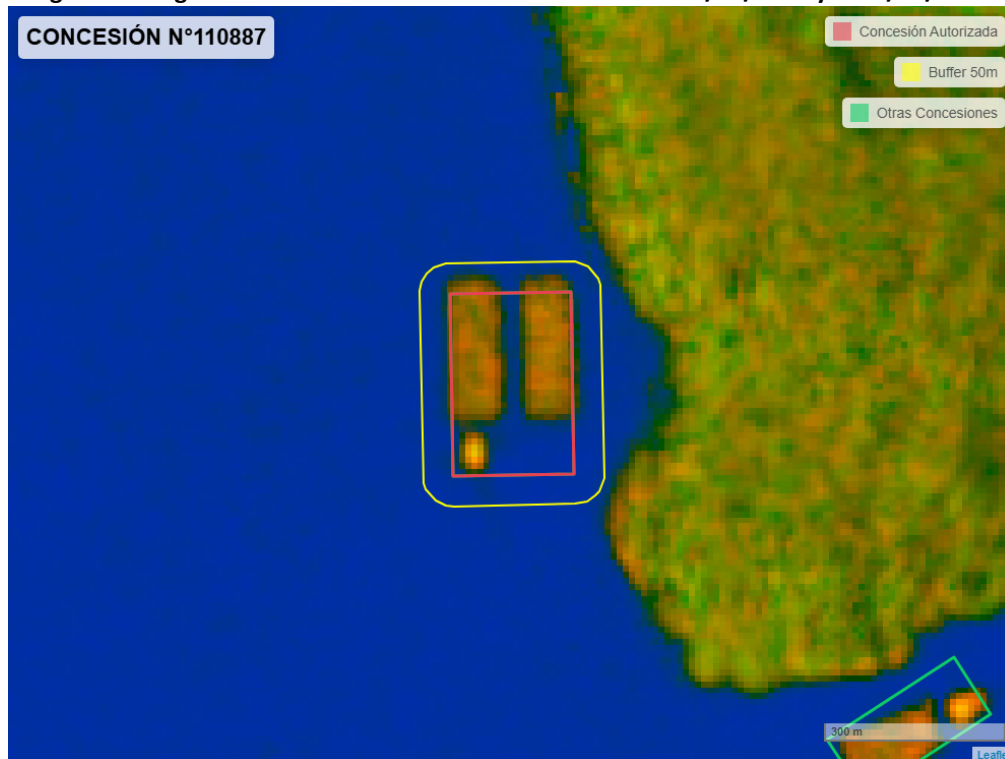
**Figura 3. Imagen satelital del monitoreo realizado entre el 01/04/2025 y el 31/05/2025**

| Período/Fecha | Resultado módulo(s) de cultivo | Resultado estructura(s) de apoyo |
|---|---|---|
| Entre el 01/04/2025 y el 31/05/2025 | Se identifica la presencia de módulos de cultivo de peces dentro de los límites de concesión. | Se identifica la presencia de estructura(s) de apoyo dentro de los límites de concesión. |

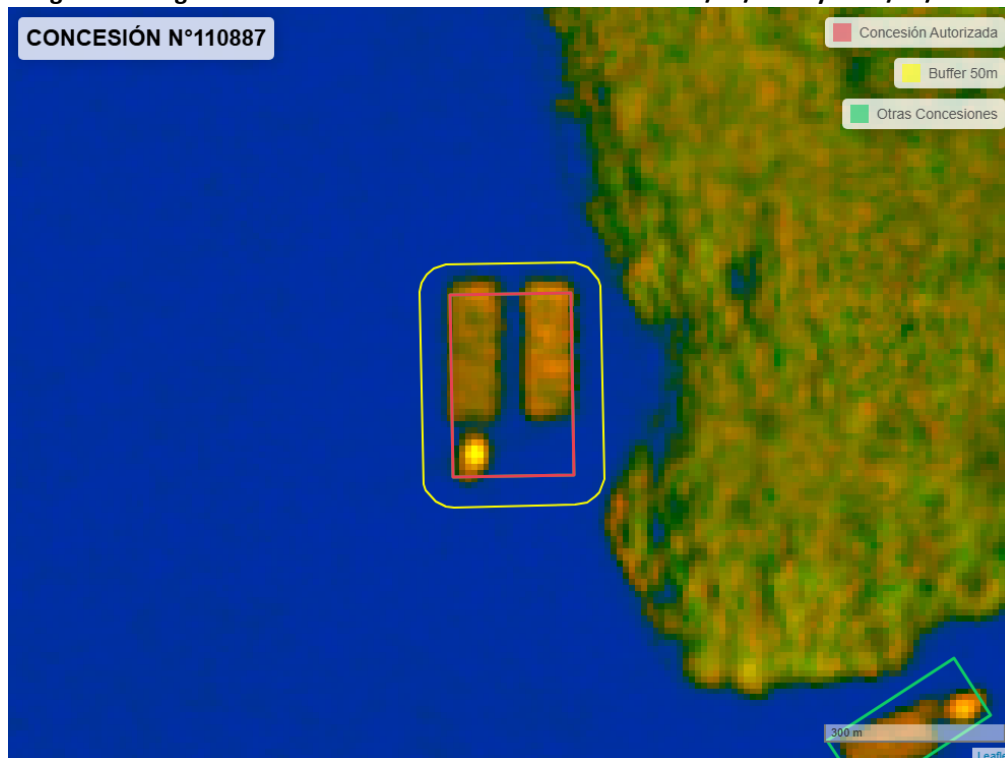
**Figura 4. Imagen satelital del monitoreo realizado entre el 01/08/2025 y el 30/09/2025**

| Período/Fecha | Resultado módulo(s) de cultivo | Resultado estructura(s) de apoyo |
|---|---|---|
| Entre el 01/08/2025 y el 30/09/2025 | Se identifica la presencia de módulos de cultivo de peces dentro de los límites de concesión. | Se identifica la presencia de estructura(s) de apoyo dentro de los límites de concesión. |
