Superintendencia del Medio Ambiente  
Gobierno de Chile

## INFORME TÉCNICO DE FISCALIZACIÓN AMBIENTAL

**CES LUZ 5 (RNA 110888)**

**DTM-2025-829-XI-RCA**

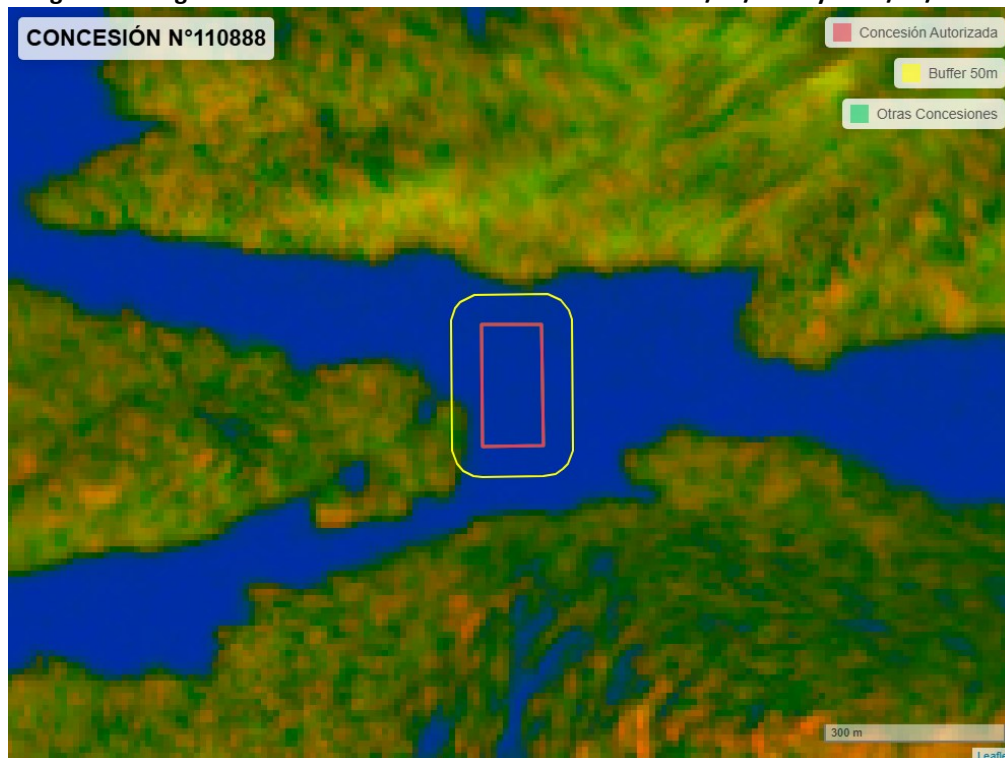
**Figura 4. Imagen satelital del monitoreo realizado entre el 01/08/2025 y el 30/09/2025**

| Período/Fecha | Resultado módulo(s) de cultivo | Resultado estructura(s) de apoyo |
|---|---|---|
| Entre el 01/08/2025 y el 30/09/2025 | Se identifica la ausencia de módulos de cultivo de peces dentro de los límites de concesión. | Se identifica la ausencia de estructura(s) de apoyo dentro de los límites de concesión. |
