## INFORME TÉCNICO DE FISCALIZACIÓN AMBIENTAL

**CES ESTERO ARNOLDO (RNA 110890)**

**DTM-2025-831-XI-RCA**

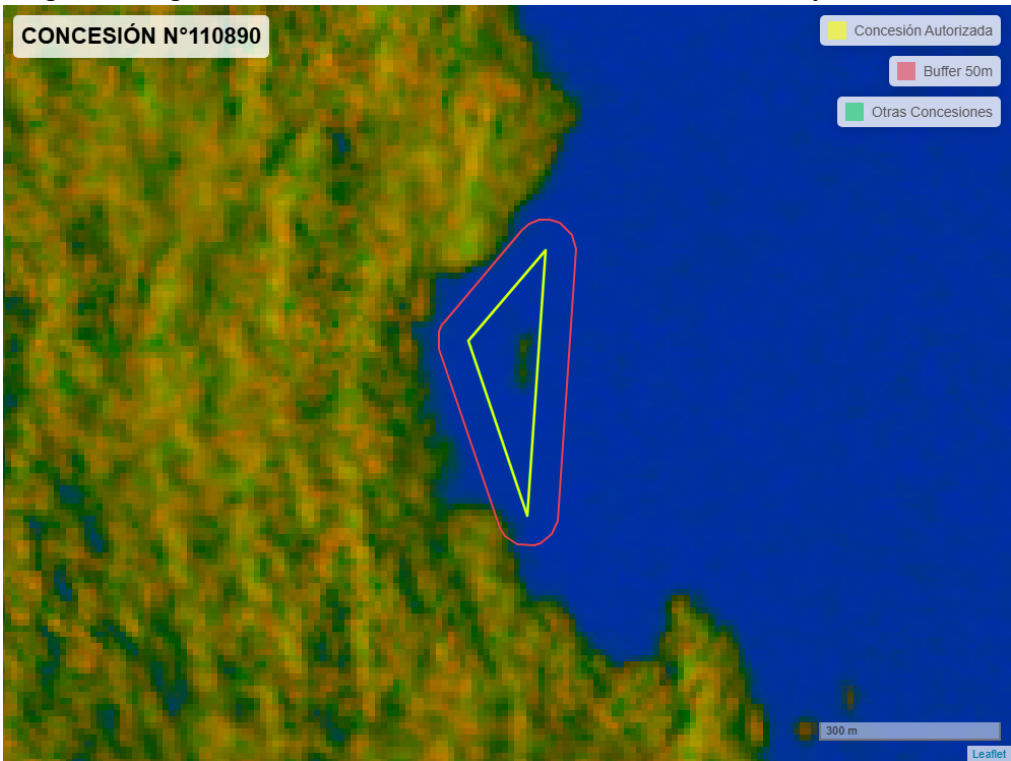
| Período/Fecha | Resultado módulo(s) de cultivo | Resultado estructura(s) de apoyo |
|---|---|---|
| Entre el 01/01/2025 y el 28/02/2025 | Se identifica la presencia de módulos de cultivo de peces dentro de los límites de concesión. | Se identifica la ausencia de estructura(s) de apoyo dentro de los límites de concesión. |

Figura 2. Imagen satelital del monitoreo realizado entre el 01/01/2025 y el 28/02/2025

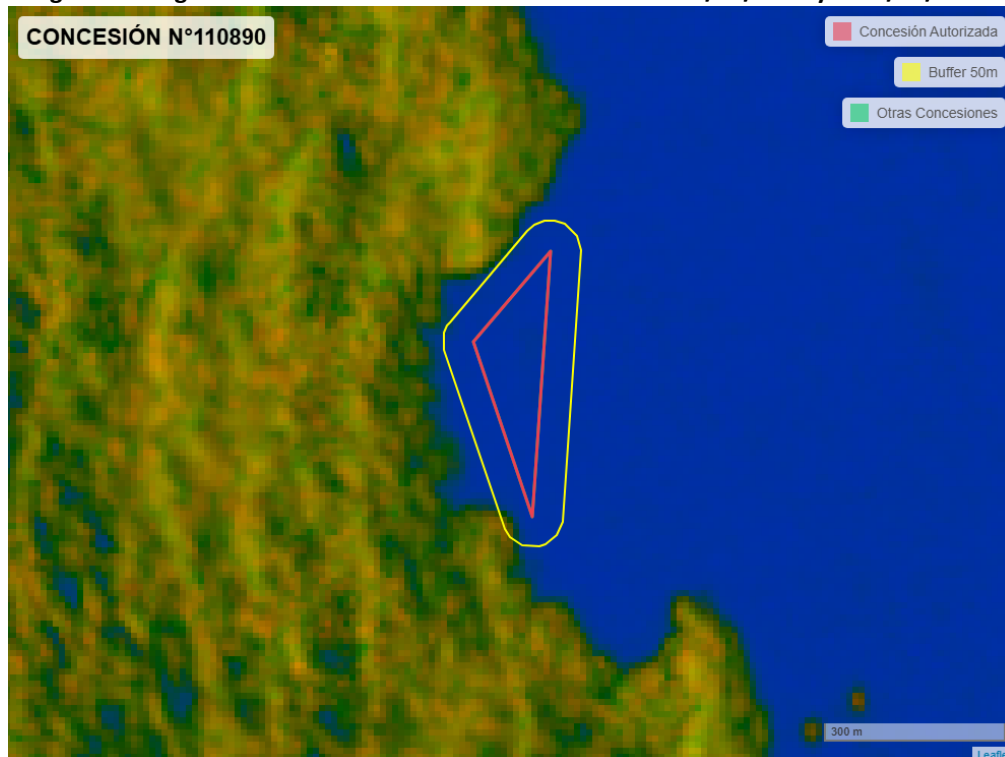
| Período/Fecha | Resultado módulo(s) de cultivo | Resultado estructura(s) de apoyo |
|---|---|---|
| Entre el 01/04/2025 y el 31/05/2025 | Se identifica la ausencia de módulos de cultivo de peces dentro de los límites de concesión. | Se identifica la ausencia de estructura(s) de apoyo dentro de los límites de concesión. |

**Figura 3. Imagen satelital del monitoreo realizado entre el 01/04/2025 y el 31/05/2025**

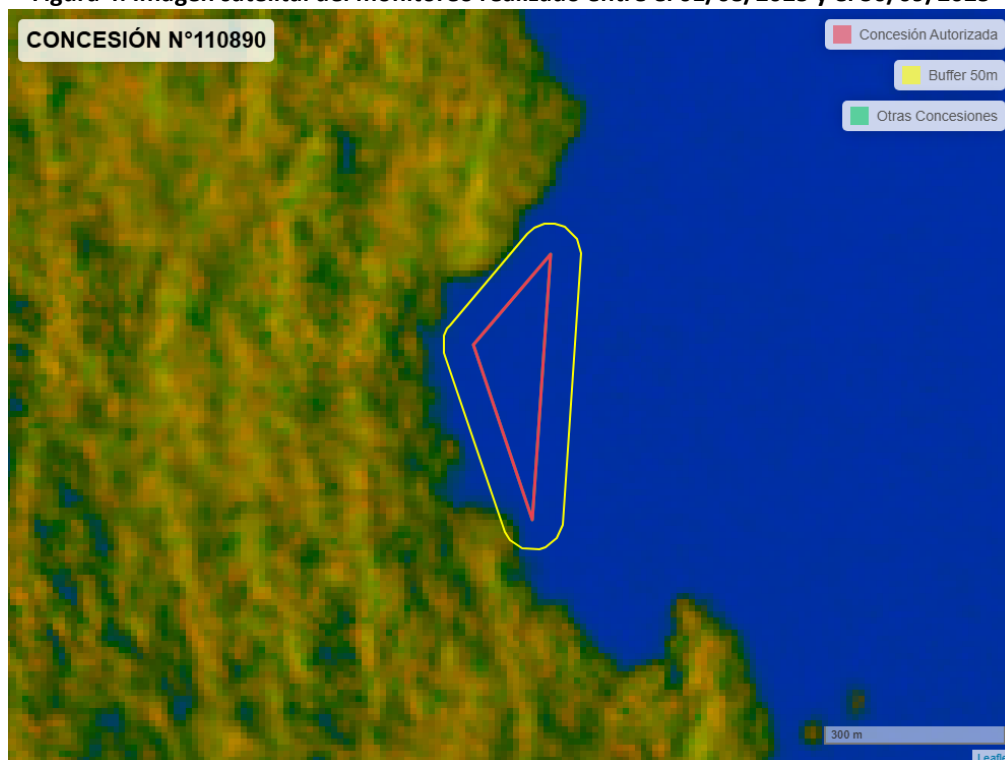
| Período/Fecha | Resultado módulo(s) de cultivo | Resultado estructura(s) de apoyo |
|---|---|---|
| Entre el 01/08/2025 y el 30/09/2025 | Se identifica la ausencia de módulos de cultivo de peces dentro de los límites de concesión. | Se identifica la ausencia de estructura(s) de apoyo dentro de los límites de concesión. |

**Figura 4. Imagen satelital del monitoreo realizado entre el 01/08/2025 y el 30/09/2025**
