## INFORME TÉCNICO DE FISCALIZACIÓN AMBIENTAL

**CES PUNTA SANCHEZ (RNA 110893)**

**DTM-2025-833-XI-RCA**

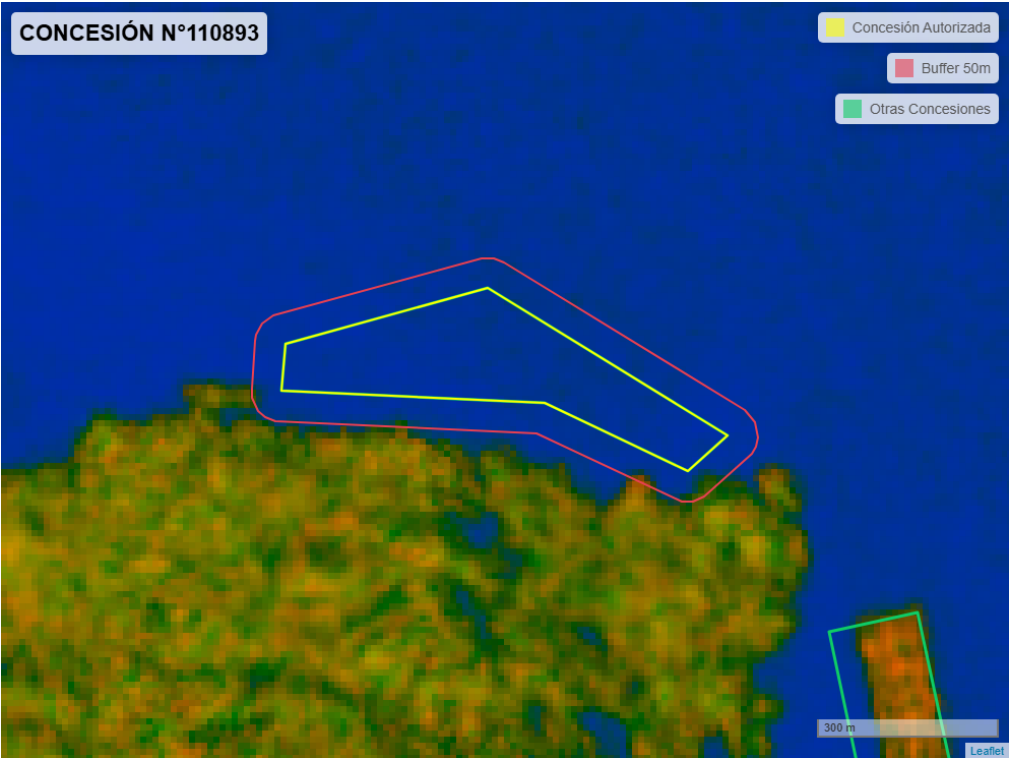
Figura 2. Imagen satelital del monitoreo realizado entre el 01/01/2025 y el 28/02/2025

| Período/Fecha | Resultado módulo(s) de cultivo | Resultado estructura(s) de apoyo |
|---|---|---|
| Entre el 01/01/2025 y el 28/02/2025 | Se identifica la ausencia de módulos de cultivo de peces dentro de los límites de concesión. | Se identifica la ausencia de estructura(s) de apoyo dentro de los límites de concesión. |

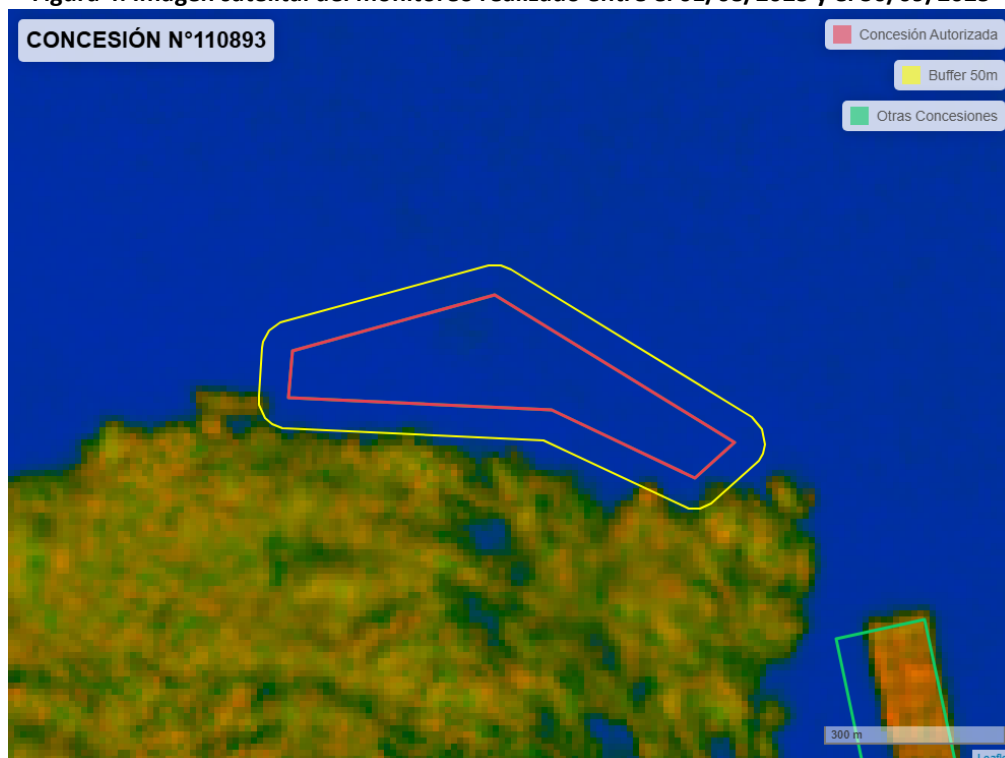
**Figura 4. Imagen satelital del monitoreo realizado entre el 01/08/2025 y el 30/09/2025**

| Período/Fecha | Resultado módulo(s) de cultivo | Resultado estructura(s) de apoyo |
|---|---|---|
| Entre el 01/08/2025 y el 30/09/2025 | Se identifica la ausencia de módulos de cultivo de peces dentro de los límites de concesión. | Se identifica la ausencia de estructura(s) de apoyo dentro de los límites de concesión. |
