## INFORME TÉCNICO DE FISCALIZACIÓN AMBIENTAL

**CES RIVEROS 6 (RNA 110894)**

**DTM-2025-834-XI-RCA**

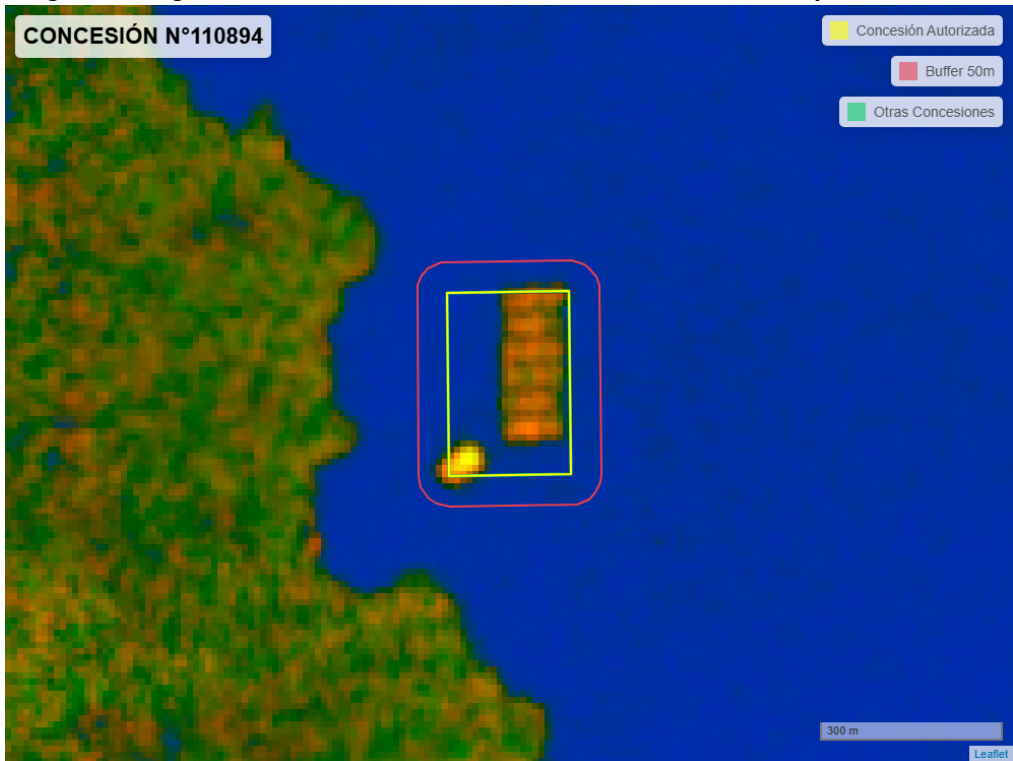
Figura 2. Imagen satelital del monitoreo realizado entre el 01/01/2025 y el 28/02/2025

| Período/Fecha | Resultado módulo(s) de cultivo | Resultado estructura(s) de apoyo |
|---|---|---|
| Entre el 01/01/2025 y el 28/02/2025 | Se identifica la presencia de módulos de cultivo de peces dentro de los límites de concesión. | Se identifica la presencia de estructura(s) de apoyo dentro de los límites de concesión. |

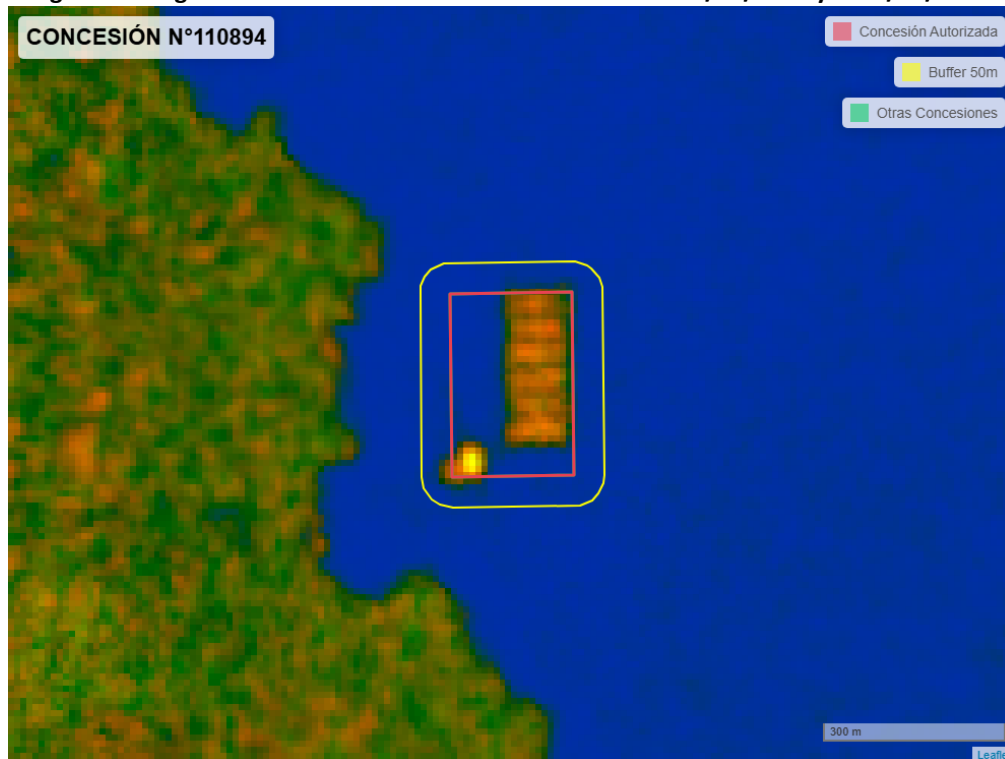
**Figura 3. Imagen satelital del monitoreo realizado entre el 01/04/2025 y el 31/05/2025**

| Período/Fecha | Resultado módulo(s) de cultivo | Resultado estructura(s) de apoyo |
|---|---|---|
| Entre el 01/04/2025 y el 31/05/2025 | Se identifica la presencia de módulos de cultivo de peces dentro de los límites de concesión. | Se identifica la presencia de estructura(s) de apoyo dentro de los límites de concesión. |

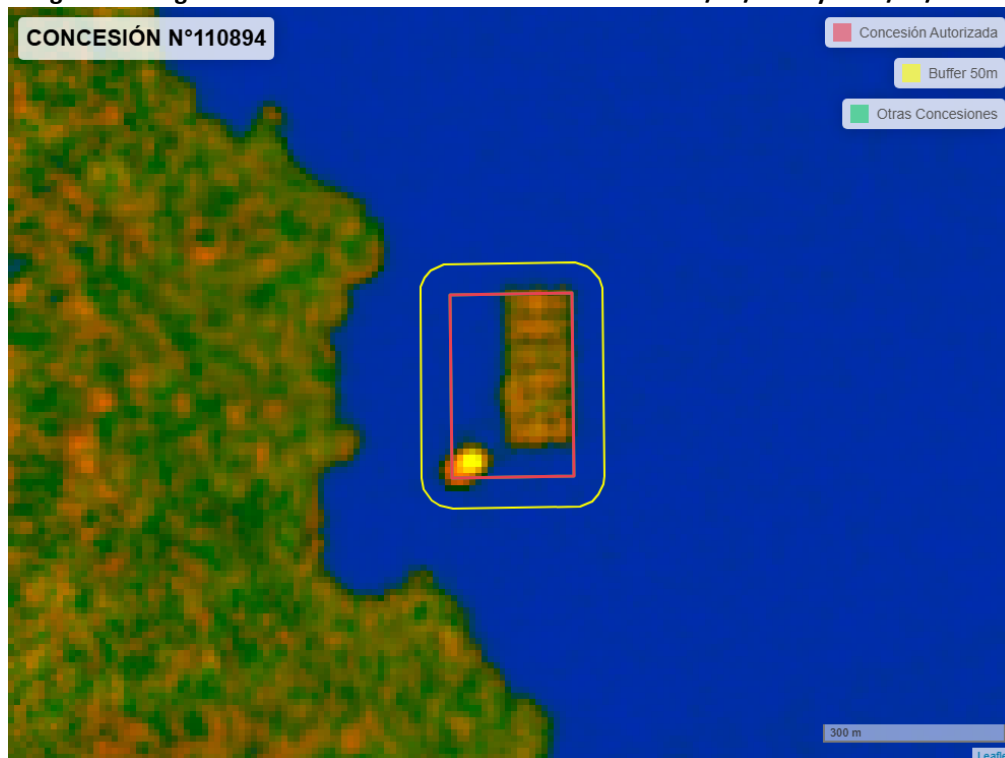
**Figura 4. Imagen satelital del monitoreo realizado entre el 01/08/2025 y el 30/09/2025**

| Período/Fecha | Resultado módulo(s) de cultivo | Resultado estructura(s) de apoyo |
|---|---|---|
| Entre el 01/08/2025 y el 30/09/2025 | Se identifica la presencia de módulos de cultivo de peces dentro de los límites de concesión. | Se identifica la presencia de estructura(s) de apoyo dentro de los límites de concesión. |
