## INFORME TÉCNICO DE FISCALIZACIÓN AMBIENTAL

**CES ISLA TERESA 2 (RNA 110896)**

**DTM-2025-836-XI-RCA**

## 1 RESUMEN

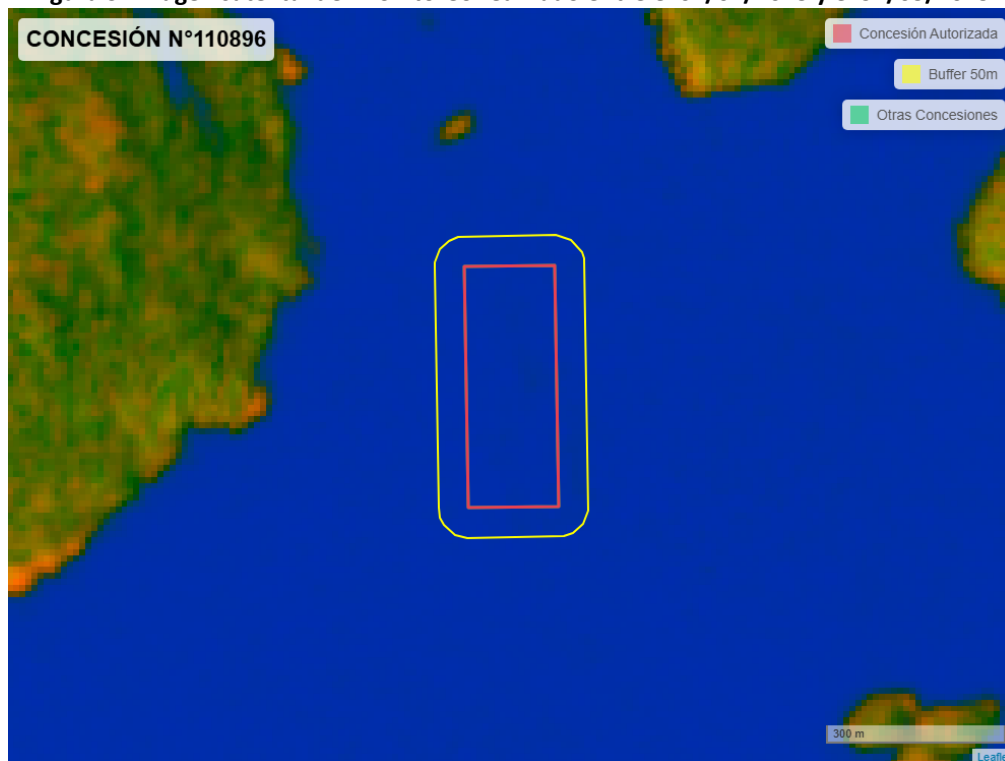
**Figura 3. Imagen satelital del monitoreo realizado entre el 01/04/2025 y el 31/05/2025**

| Período/Fecha | Resultado módulo(s) de cultivo | Resultado estructura(s) de apoyo |
|---|---|---|
| Entre el 01/04/2025 y el 31/05/2025 | Se identifica la ausencia de módulos de cultivo de peces dentro de los límites de concesión. | Se identifica la ausencia de estructura(s) de apoyo dentro de los límites de concesión. |

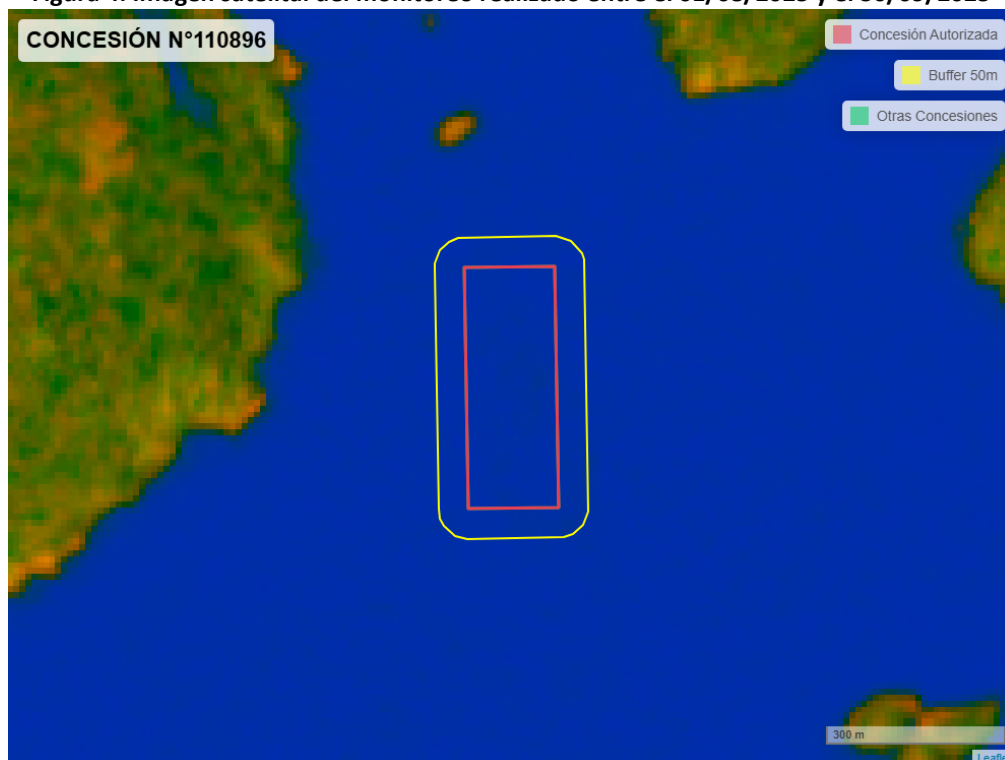
**Figura 4. Imagen satelital del monitoreo realizado entre el 01/08/2025 y el 30/09/2025**

| Período/Fecha | Resultado módulo(s) de cultivo | Resultado estructura(s) de apoyo |
|---|---|---|
| Entre el 01/08/2025 y el 30/09/2025 | Se identifica la ausencia de módulos de cultivo de peces dentro de los límites de concesión. | Se identifica la ausencia de estructura(s) de apoyo dentro de los límites de concesión. |
