## INFORME TÉCNICO DE FISCALIZACIÓN AMBIENTAL

**CES MELIMOYU (RNA 110899)**

**DTM-2025-839-XI-RCA**

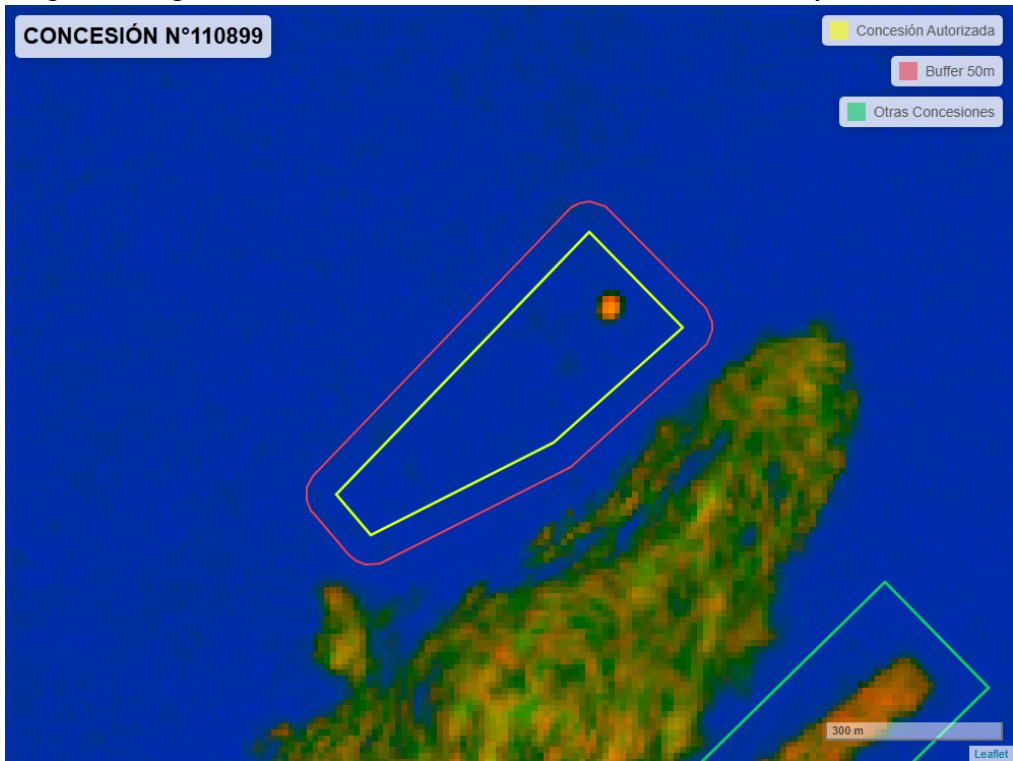
Figura 2. Imagen satelital del monitoreo realizado entre el 01/01/2025 y el 28/02/2025

| Período/Fecha | Resultado módulo(s) de cultivo | Resultado estructura(s) de apoyo |
|---|---|---|
| Entre el 01/01/2025 y el 28/02/2025 | Se identifica la ausencia de módulos de cultivo de peces dentro de los límites de concesión. | Se identifica la presencia de estructura(s) de apoyo dentro de los límites de concesión. |
