## INFORME TÉCNICO DE FISCALIZACIÓN AMBIENTAL

**CES BAHÍA ESTER (RNA 110901)**

**DTM-2025-841-XI-RCA**

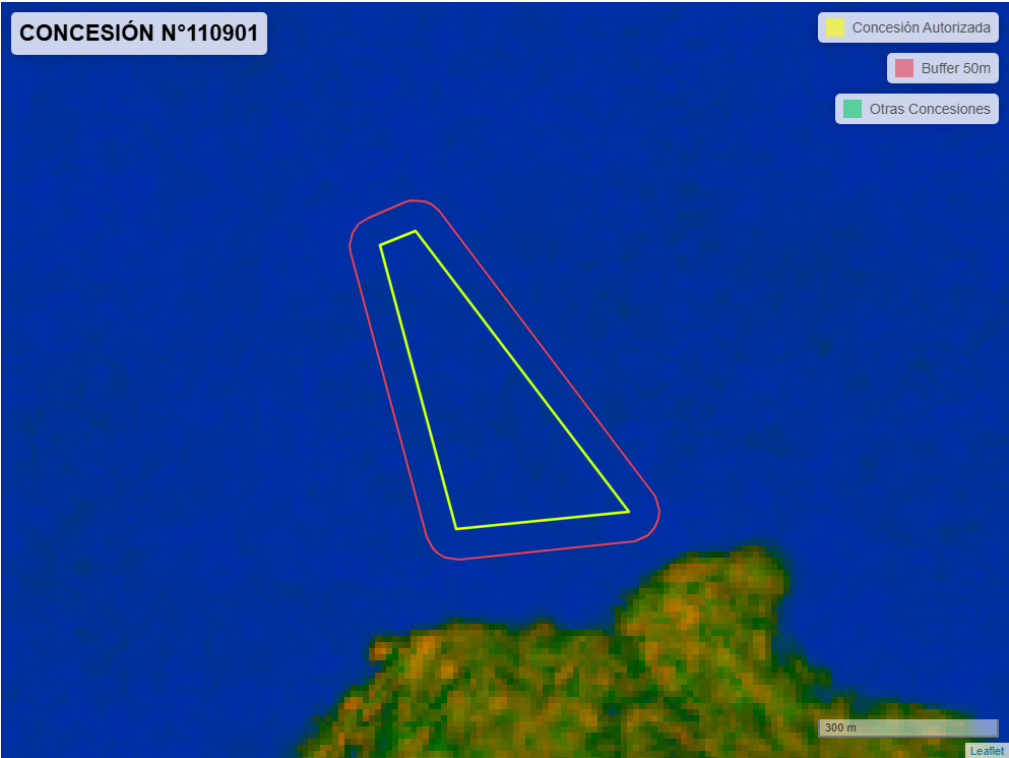
Figura 2. Imagen satelital del monitoreo realizado entre el 01/01/2025 y el 28/02/2025

| Período/Fecha | Resultado módulo(s) de cultivo | Resultado estructura(s) de apoyo |
|---|---|---|
| Entre el 01/01/2025 y el 28/02/2025 | Se identifica la ausencia de módulos de cultivo de peces dentro de los límites de concesión. | Se identifica la ausencia de estructura(s) de apoyo dentro de los límites de concesión. |

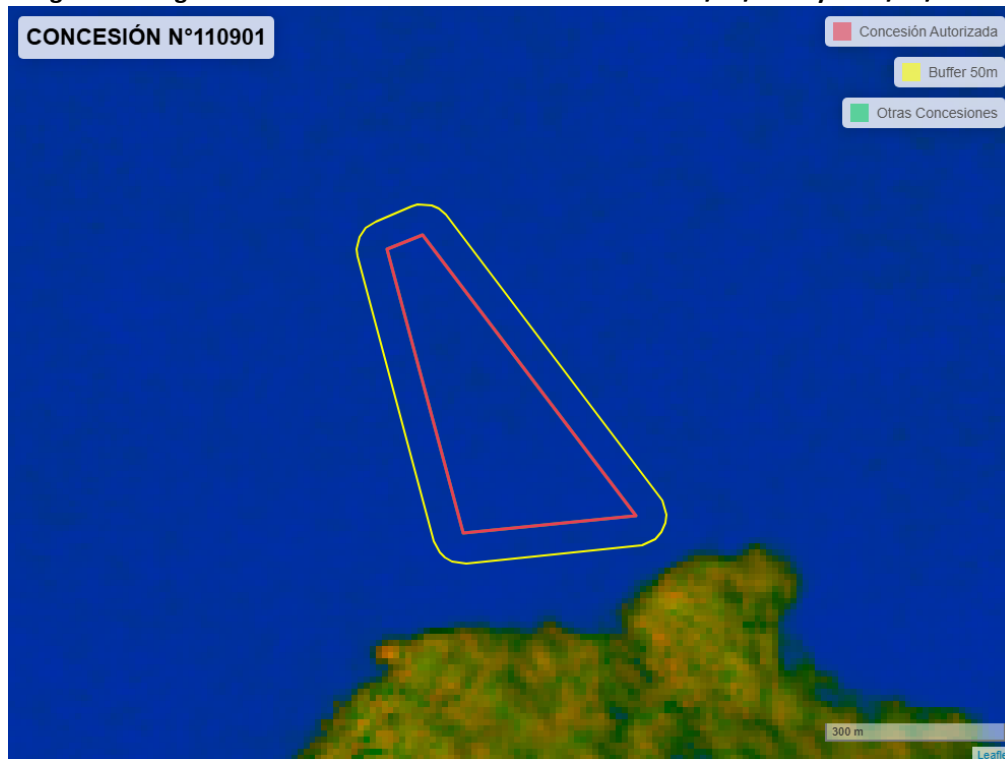
**Figura 3. Imagen satelital del monitoreo realizado entre el 01/04/2025 y el 31/05/2025**

| Período/Fecha | Resultado módulo(s) de cultivo | Resultado estructura(s) de apoyo |
|---|---|---|
| Entre el 01/04/2025 y el 31/05/2025 | Se identifica la ausencia de módulos de cultivo de peces dentro de los límites de concesión. | Se identifica la ausencia de estructura(s) de apoyo dentro de los límites de concesión. |

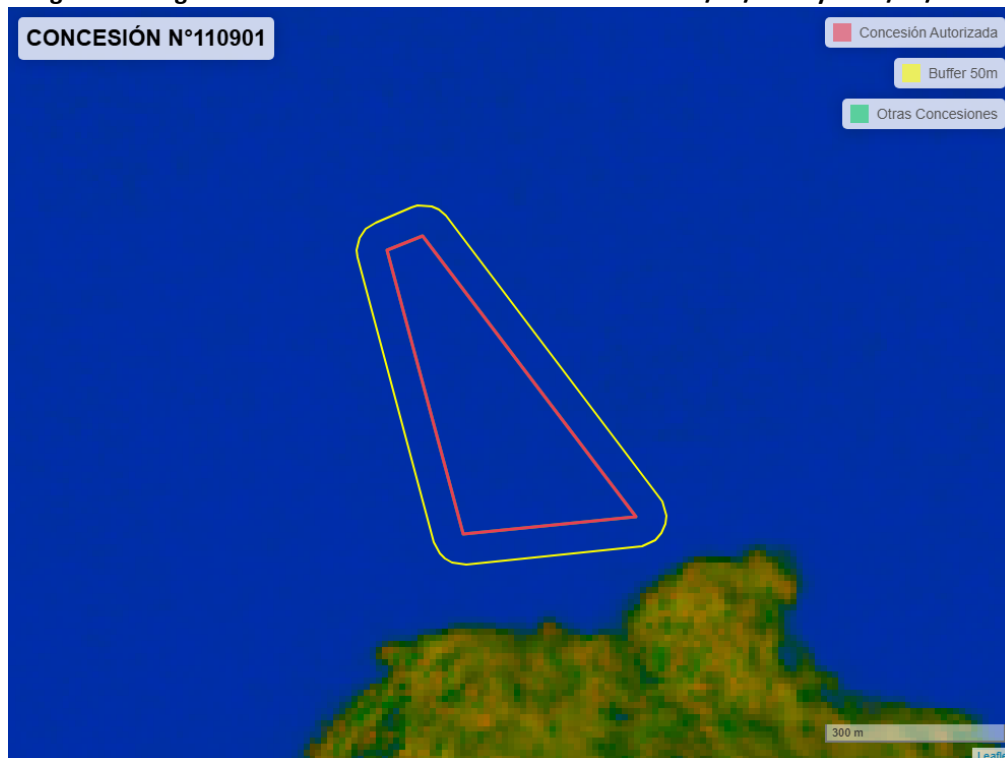
**Figura 4. Imagen satelital del monitoreo realizado entre el 01/08/2025 y el 30/09/2025**

| Período/Fecha | Resultado módulo(s) de cultivo | Resultado estructura(s) de apoyo |
|---|---|---|
| Entre el 01/08/2025 y el 30/09/2025 | Se identifica la ausencia de módulos de cultivo de peces dentro de los límites de concesión. | Se identifica la ausencia de estructura(s) de apoyo dentro de los límites de concesión. |
