## INFORME TÉCNICO DE FISCALIZACIÓN AMBIENTAL

**CES ESTERO CACERES (RNA 110906)**

**DTM-2025-846-XI-RCA**

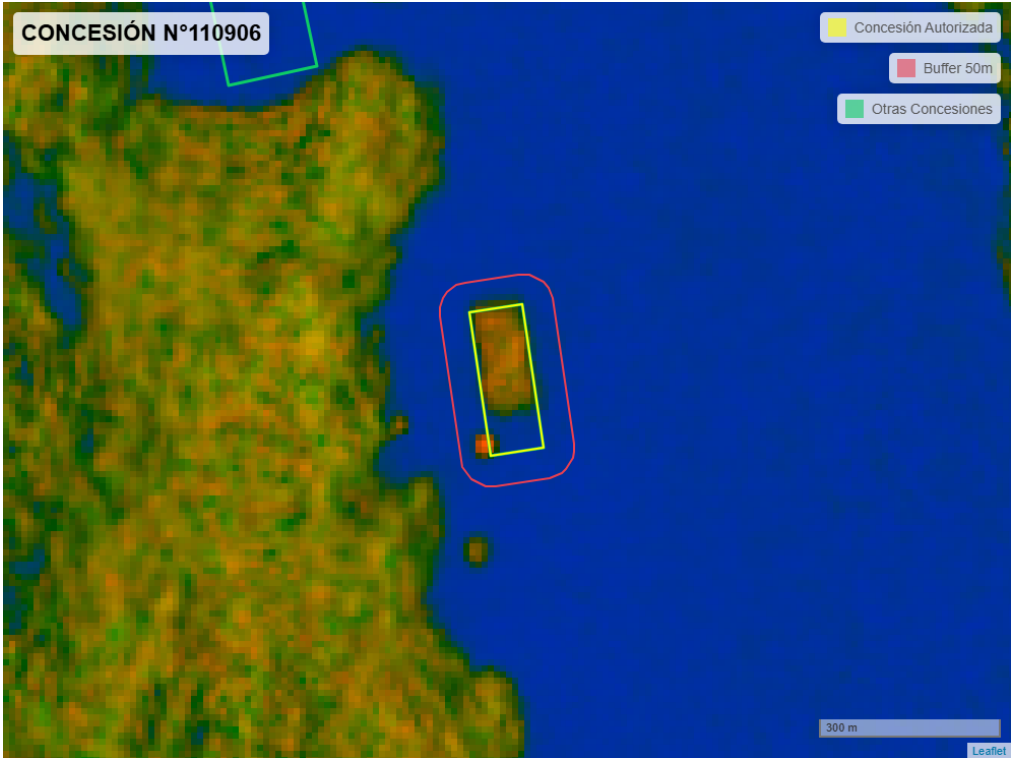
Figura 2. Imagen satelital del monitoreo realizado entre el 01/01/2025 y el 28/02/2025

| Período/Fecha | Resultado módulo(s) de cultivo | Resultado estructura(s) de apoyo |
|---|---|---|
| Entre el 01/01/2025 y el 28/02/2025 | Se identifica la presencia de módulos de cultivo de peces dentro de los límites de concesión. | Se identifica la presencia de estructura(s) de apoyo dentro de los límites de concesión. |

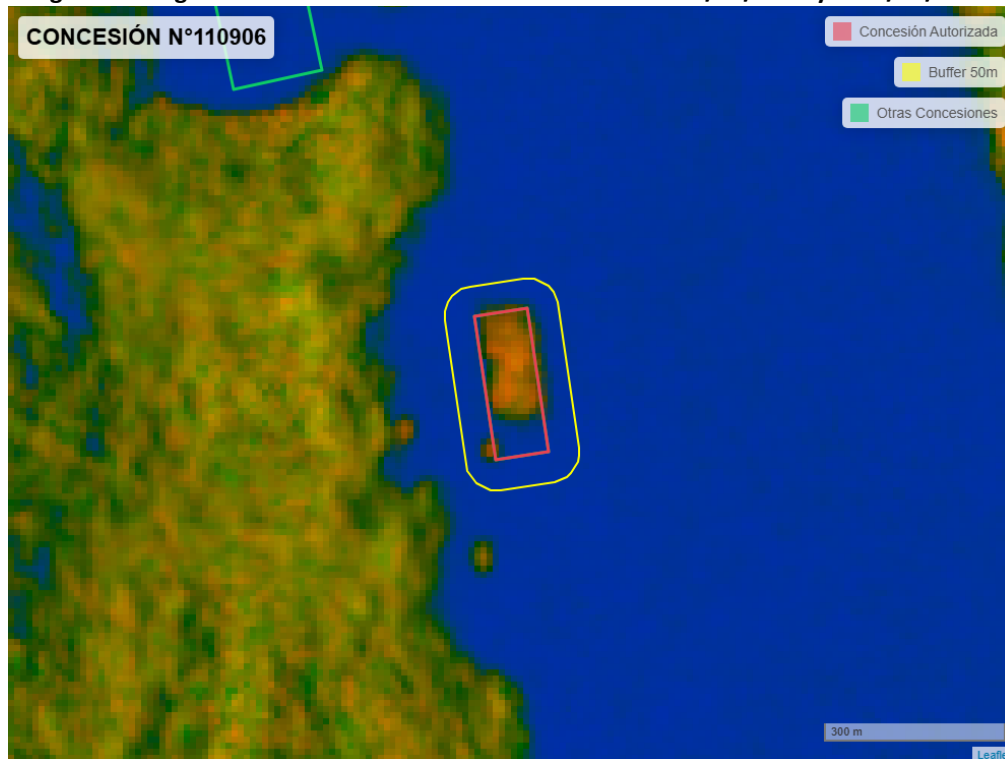
**Figura 3. Imagen satelital del monitoreo realizado entre el 01/04/2025 y el 31/05/2025**

| Período/Fecha | Resultado módulo(s) de cultivo | Resultado estructura(s) de apoyo |
|---|---|---|
| Entre el 01/04/2025 y el 31/05/2025 | Se identifica la presencia de módulos de cultivo de peces dentro de los límites de concesión. | Se identifica la presencia de estructura(s) de apoyo dentro de los límites de concesión. |

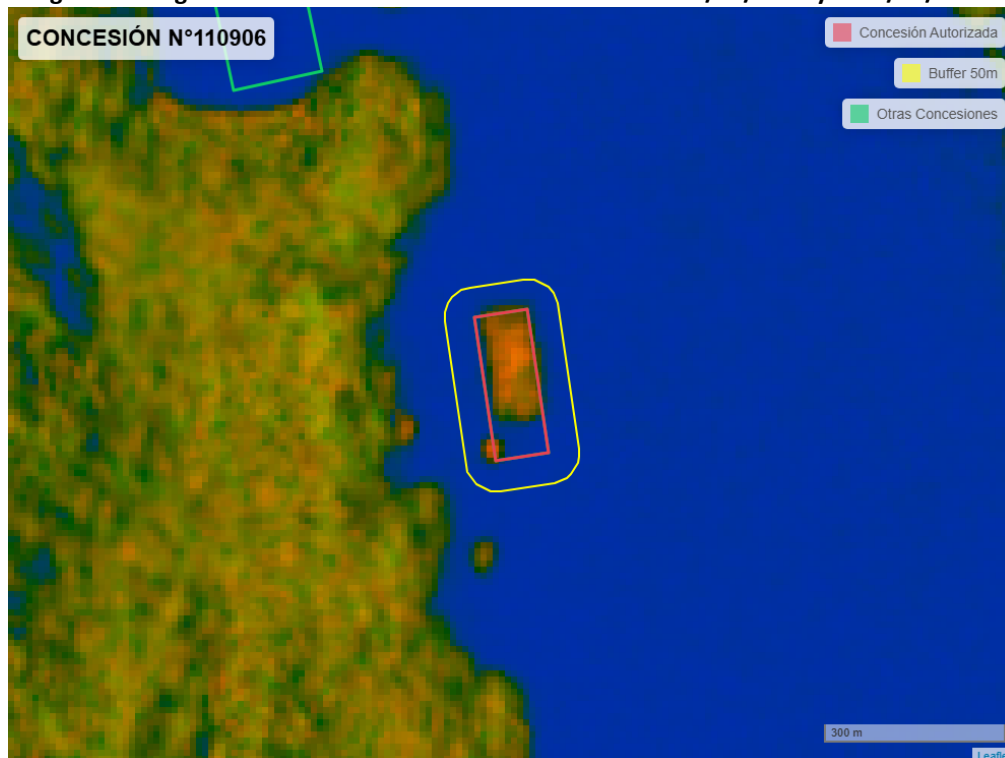
**Figura 4. Imagen satelital del monitoreo realizado entre el 01/08/2025 y el 30/09/2025**

| Período/Fecha | Resultado módulo(s) de cultivo | Resultado estructura(s) de apoyo |
|---|---|---|
| Entre el 01/08/2025 y el 30/09/2025 | Se identifica la presencia de módulos de cultivo de peces dentro de los límites de concesión. | Se identifica la presencia de estructura(s) de apoyo dentro de los límites de concesión. |
