## INFORME TÉCNICO DE FISCALIZACIÓN AMBIENTAL

**CES CUPTANA 13 (RNA 110908)**

**DTM-2025-848-XI-RCA**

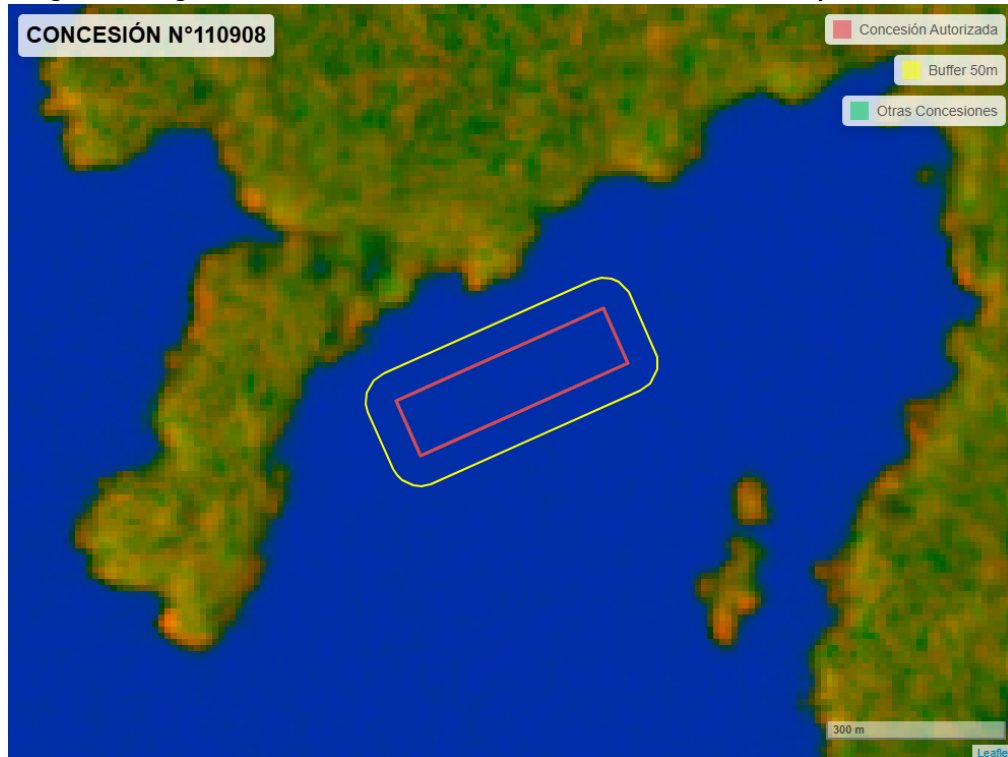
**Figura 3. Imagen satelital del monitoreo realizado entre el 01/04/2025 y el 31/05/2025**

| Período/Fecha | Resultado módulo(s) de cultivo | Resultado estructura(s) de apoyo |
|---|---|---|
| Entre el 01/04/2025 y el 31/05/2025 | Se identifica la ausencia de módulos de cultivo de peces dentro de los límites de concesión. | Se identifica la ausencia de estructura(s) de apoyo dentro de los límites de concesión. |
