## INFORME TÉCNICO DE FISCALIZACIÓN AMBIENTAL

**CES HERRERA (RNA 110909)**

**DTM-2025-849-XI-RCA**

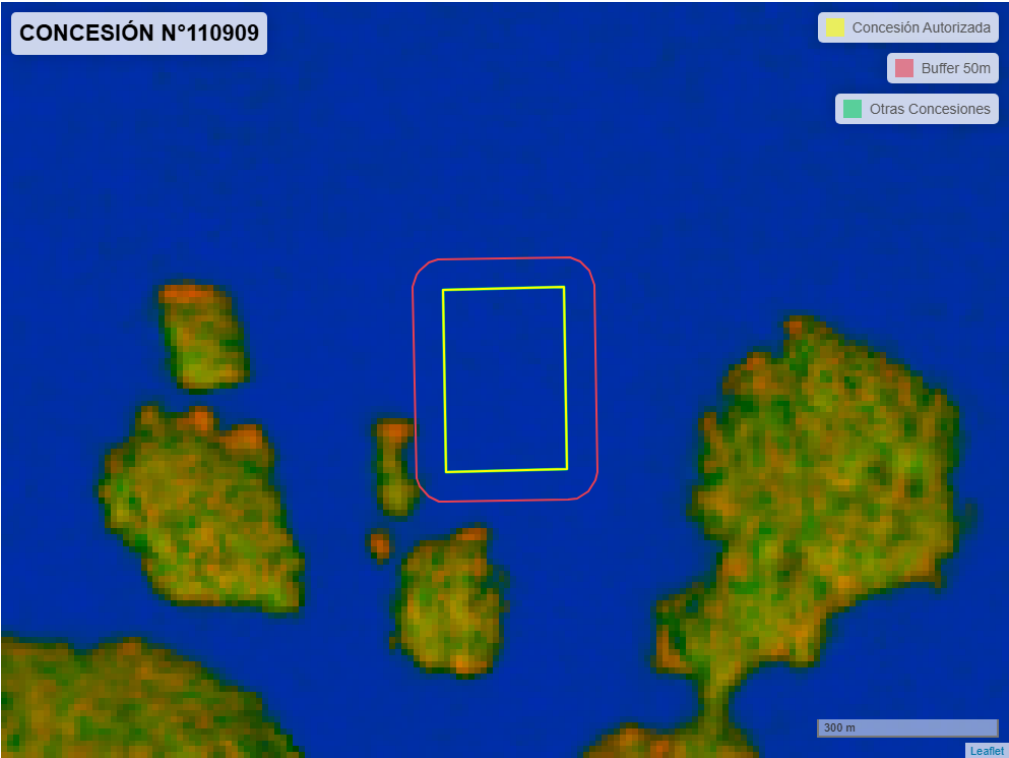
Figura 2. Imagen satelital del monitoreo realizado entre el 01/01/2025 y el 28/02/2025

| Período/Fecha | Resultado módulo(s) de cultivo | Resultado estructura(s) de apoyo |
|---|---|---|
| Entre el 01/01/2025 y el 28/02/2025 | Se identifica la ausencia de módulos de cultivo de peces dentro de los límites de concesión. | Se identifica la ausencia de estructura(s) de apoyo dentro de los límites de concesión. |

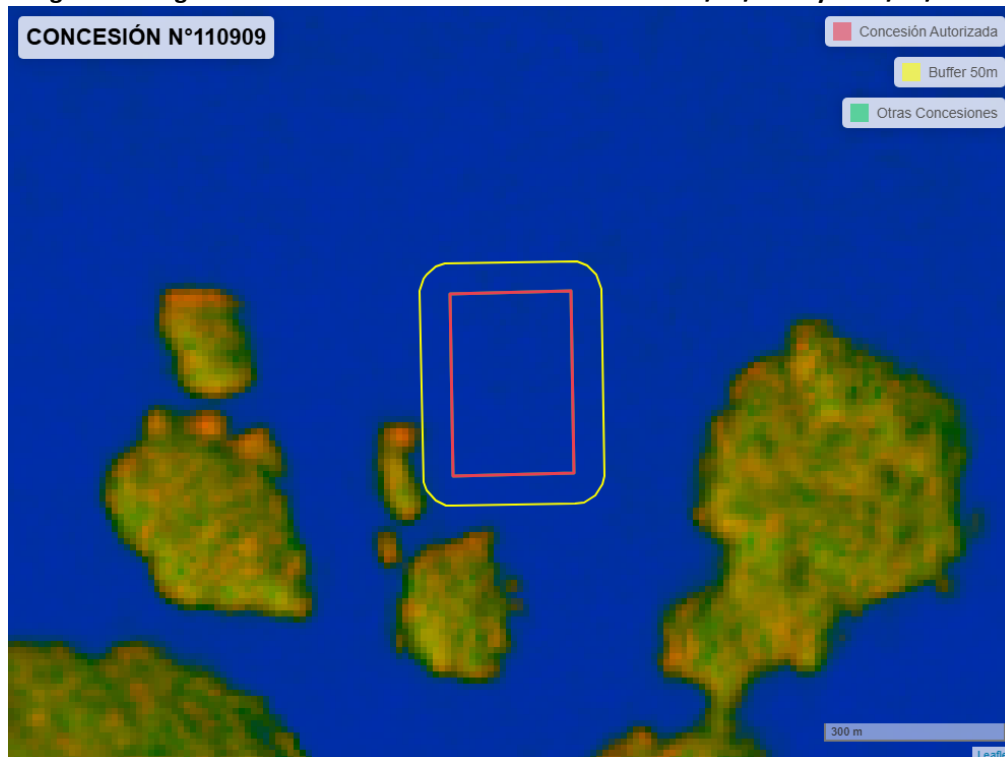
**Figura 3. Imagen satelital del monitoreo realizado entre el 01/04/2025 y el 31/05/2025**

| Período/Fecha | Resultado módulo(s) de cultivo | Resultado estructura(s) de apoyo |
|---|---|---|
| Entre el 01/04/2025 y el 31/05/2025 | Se identifica la ausencia de módulos de cultivo de peces dentro de los límites de concesión. | Se identifica la ausencia de estructura(s) de apoyo dentro de los límites de concesión. |

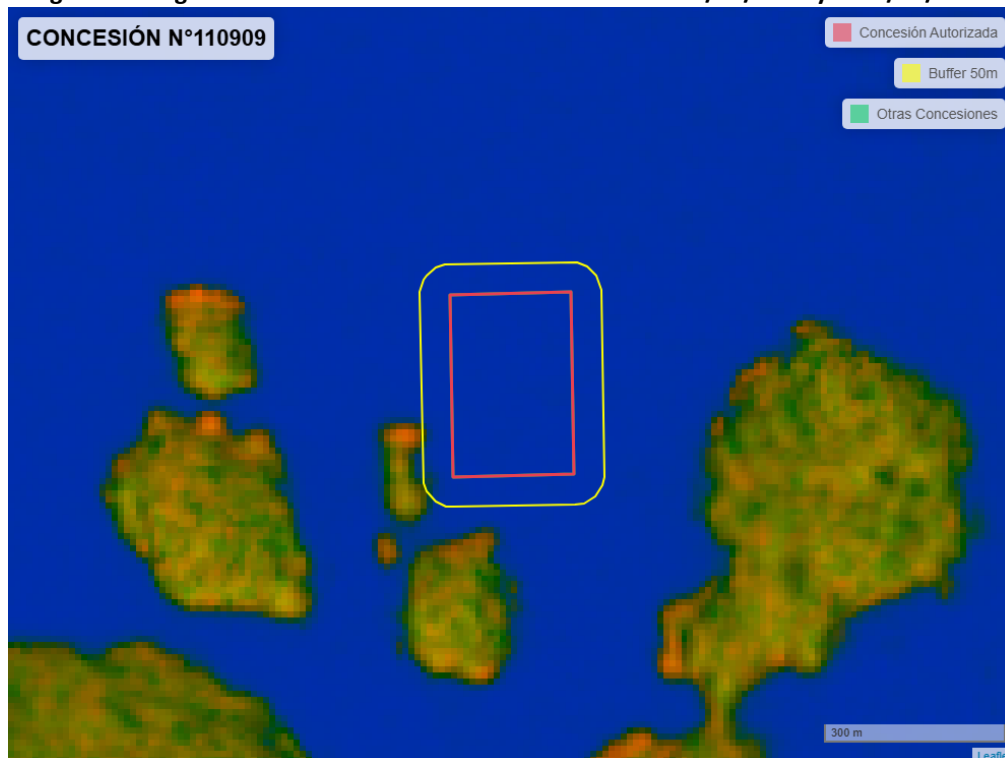
**Figura 4. Imagen satelital del monitoreo realizado entre el 01/08/2025 y el 30/09/2025**

| Período/Fecha | Resultado módulo(s) de cultivo | Resultado estructura(s) de apoyo |
|---|---|---|
| Entre el 01/08/2025 y el 30/09/2025 | Se identifica la ausencia de módulos de cultivo de peces dentro de los límites de concesión. | Se identifica la ausencia de estructura(s) de apoyo dentro de los límites de concesión. |
