## INFORME TÉCNICO DE FISCALIZACIÓN AMBIENTAL

**CES FITZ ROY 3 (RNA 110910)**

**DTM-2025-850-XI-RCA**

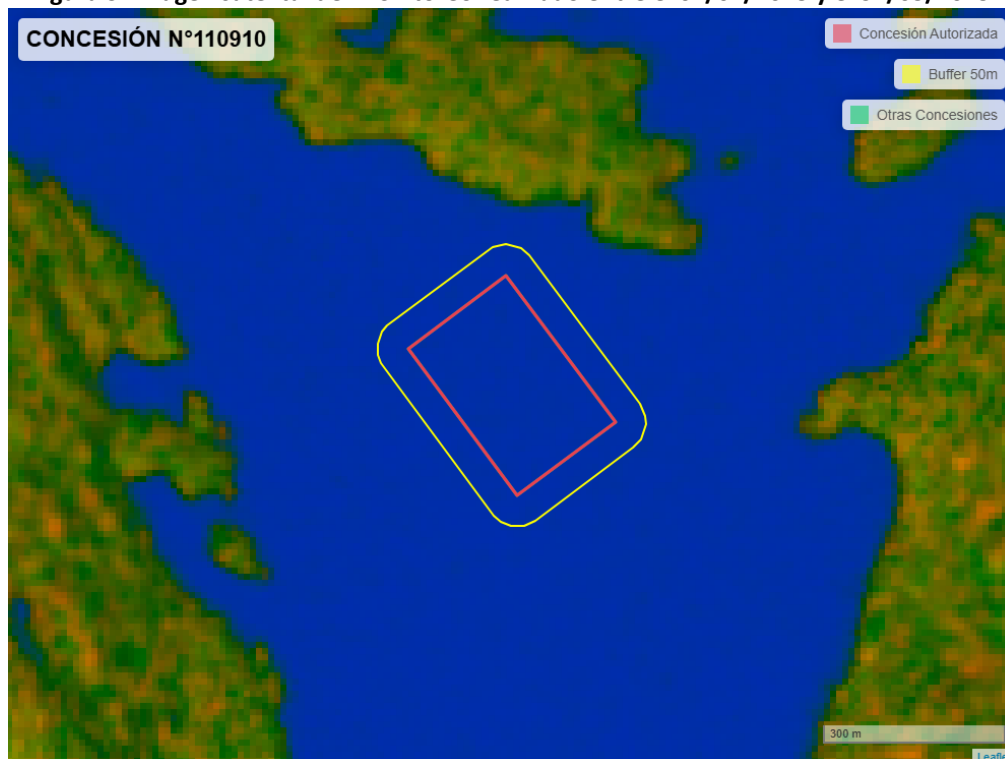
**Figura 3. Imagen satelital del monitoreo realizado entre el 01/04/2025 y el 31/05/2025**

| Período/Fecha | Resultado módulo(s) de cultivo | Resultado estructura(s) de apoyo |
|---|---|---|
| Entre el 01/04/2025 y el 31/05/2025 | Se identifica la ausencia de módulos de cultivo de peces dentro de los límites de concesión. | Se identifica la ausencia de estructura(s) de apoyo dentro de los límites de concesión. |

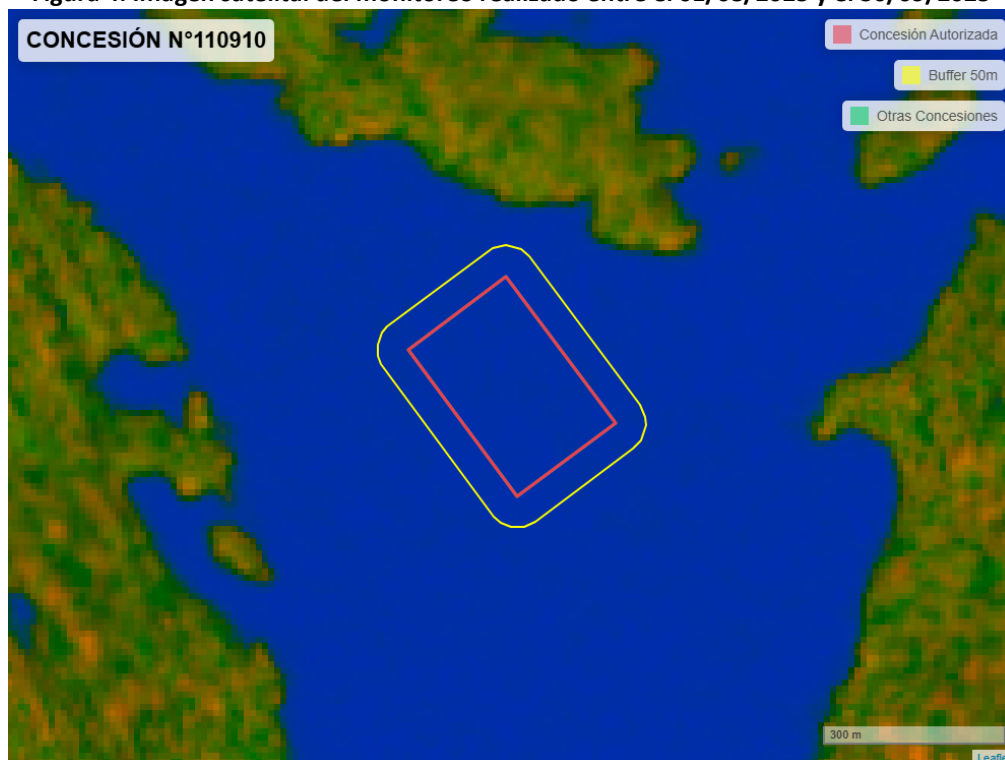
**Figura 4. Imagen satelital del monitoreo realizado entre el 01/08/2025 y el 30/09/2025**

| Período/Fecha | Resultado módulo(s) de cultivo | Resultado estructura(s) de apoyo |
|---|---|---|
| Entre el 01/08/2025 y el 30/09/2025 | Se identifica la ausencia de módulos de cultivo de peces dentro de los límites de concesión. | Se identifica la ausencia de estructura(s) de apoyo dentro de los límites de concesión. |
