## INFORME TÉCNICO DE FISCALIZACIÓN AMBIENTAL

**CES BROKEN (RNA 110912)**

**DTM-2025-852-XI-RCA**

Fecha creación: 12-12-2025

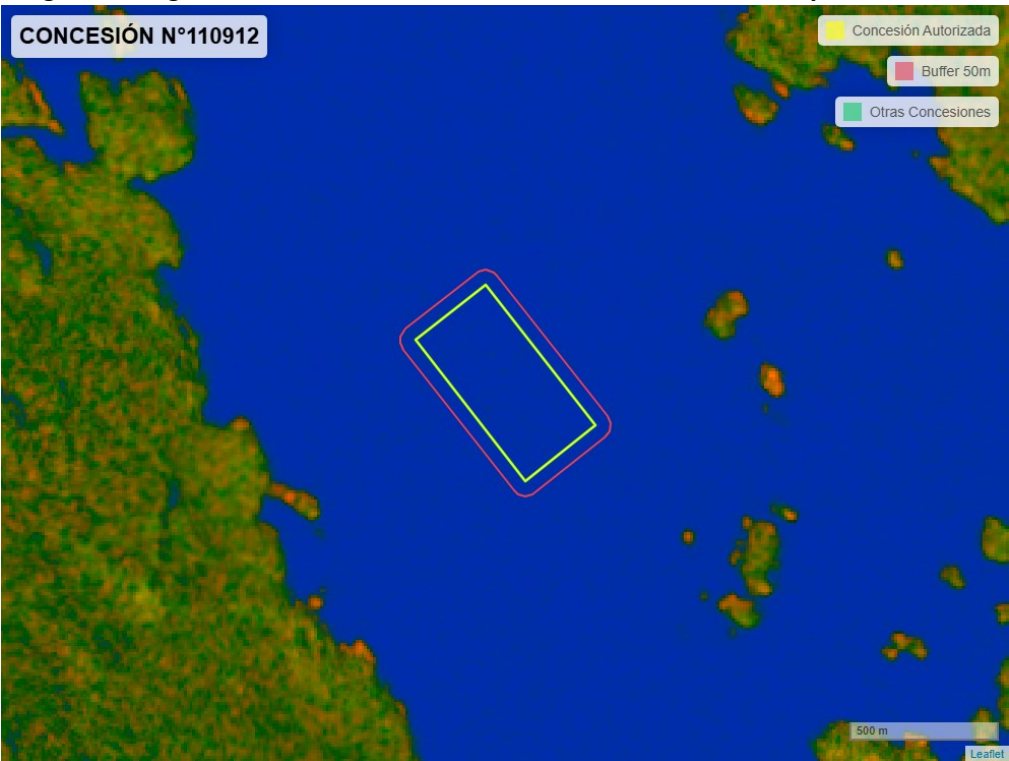
Figura 2. Imagen satelital del monitoreo realizado entre el 01/01/2025 y el 28/02/2025

| Período/Fecha | Resultado módulo(s) de cultivo | Resultado estructura(s) de apoyo |
|---|---|---|
| Entre el 01/01/2025 y el 28/02/2025 | Se identifica la ausencia de módulos de cultivo de peces dentro de los límites de concesión. | Se identifica la ausencia de estructura(s) de apoyo dentro de los límites de concesión. |

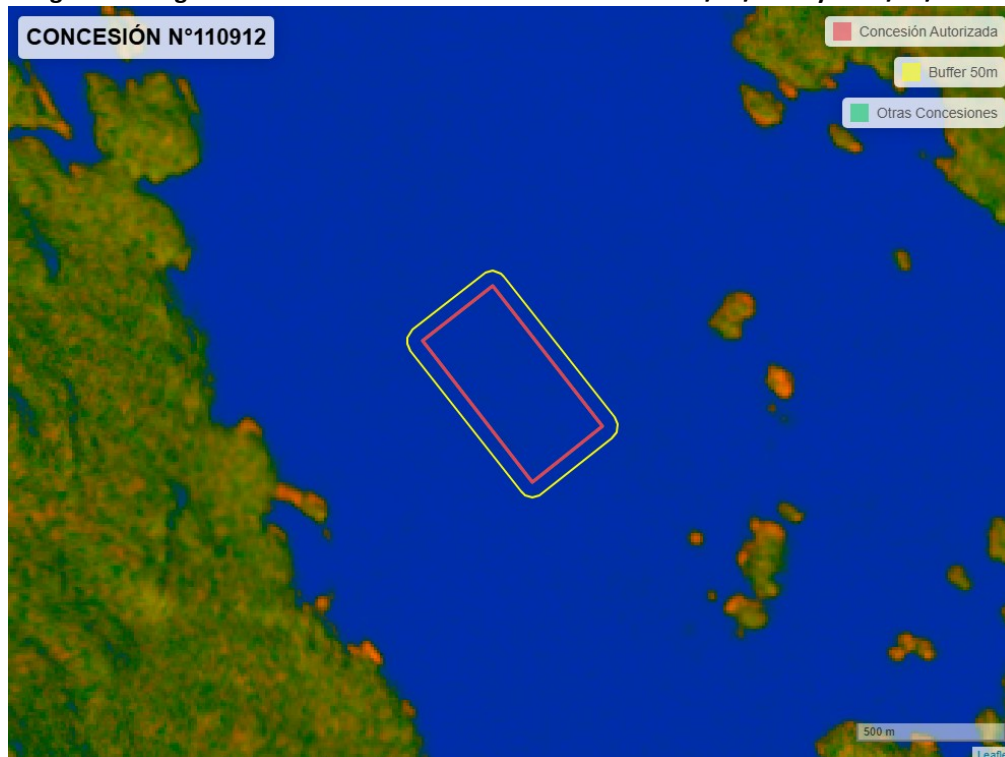
**Figura 3. Imagen satelital del monitoreo realizado entre el 01/04/2025 y el 31/05/2025**

| Período/Fecha | Resultado módulo(s) de cultivo | Resultado estructura(s) de apoyo |
|---|---|---|
| Entre el 01/04/2025 y el 31/05/2025 | Se identifica la ausencia de módulos de cultivo de peces dentro de los límites de concesión. | Se identifica la ausencia de estructura(s) de apoyo dentro de los límites de concesión. |

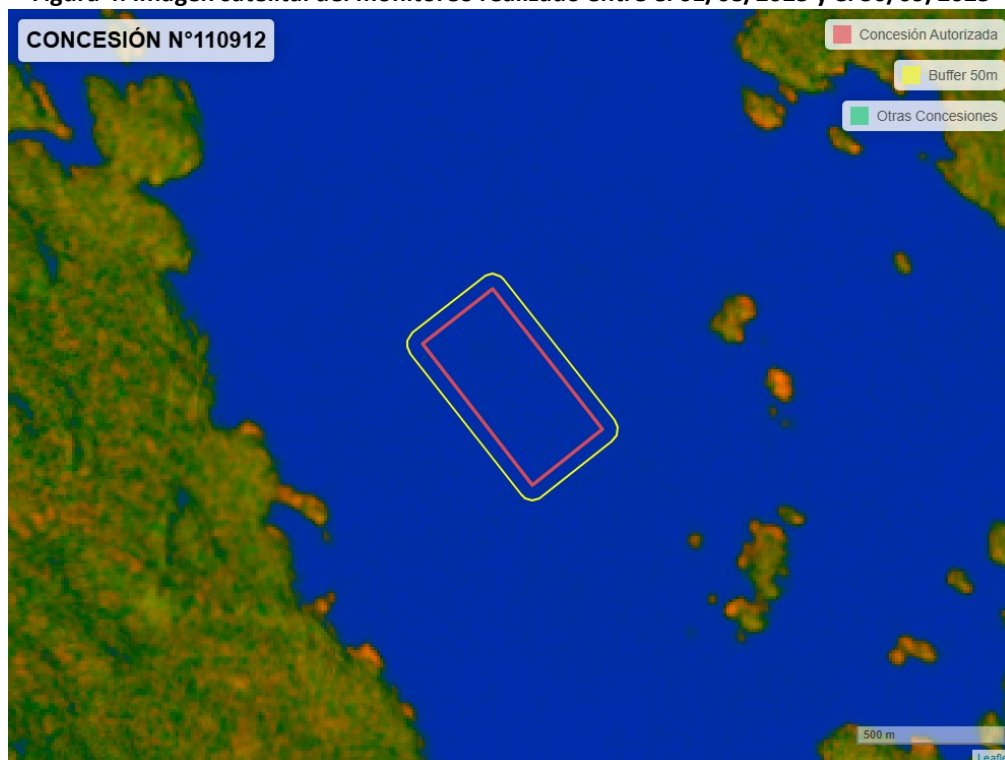
**Figura 4. Imagen satelital del monitoreo realizado entre el 01/08/2025 y el 30/09/2025**

| Período/Fecha | Resultado módulo(s) de cultivo | Resultado estructura(s) de apoyo |
|---|---|---|
| Entre el 01/08/2025 y el 30/09/2025 | Se identifica la ausencia de módulos de cultivo de peces dentro de los límites de concesión. | Se identifica la ausencia de estructura(s) de apoyo dentro de los límites de concesión. |
