## INFORME TÉCNICO DE FISCALIZACIÓN AMBIENTAL

**CES GALA 2 (RNA 110914)**

**DTM-2025-853-XI-RCA**

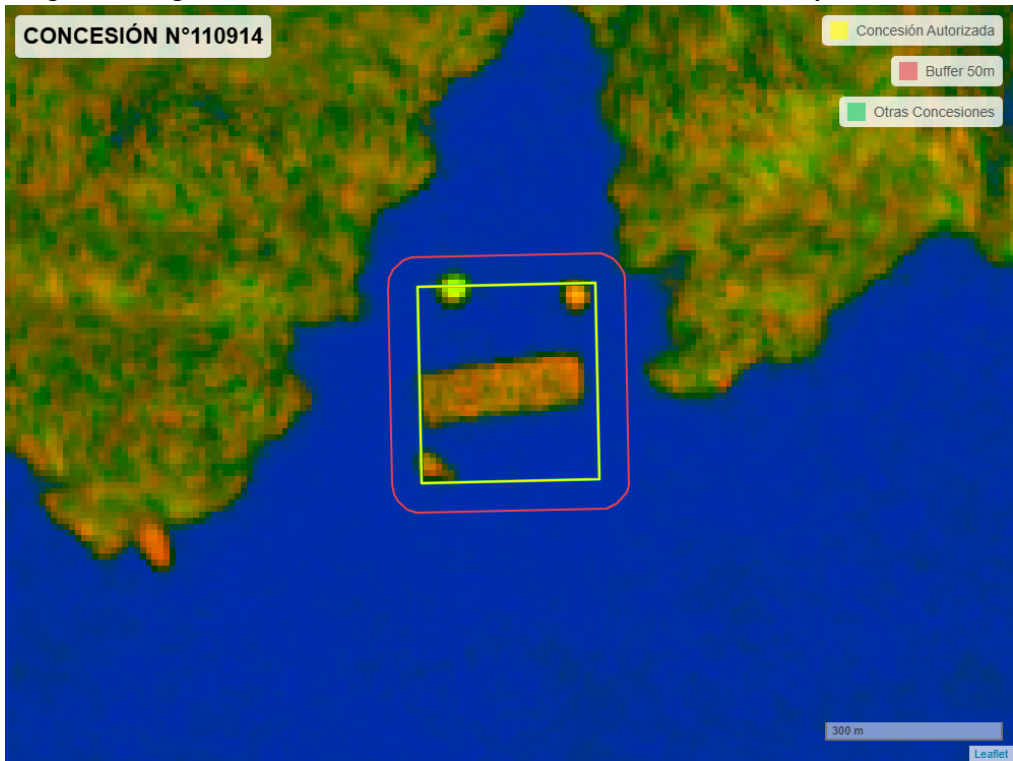
Figura 2. Imagen satelital del monitoreo realizado entre el 01/01/2025 y el 28/02/2025

| Período/Fecha | Resultado módulo(s) de cultivo | Resultado estructura(s) de apoyo |
|---|---|---|
| Entre el 01/01/2025 y el 28/02/2025 | Se identifica la presencia de módulos de cultivo de peces dentro de los límites de concesión. | Se identifica la presencia de estructura(s) de apoyo dentro de los límites de concesión. |
