## INFORME TÉCNICO DE FISCALIZACIÓN AMBIENTAL

**CES NAVARRO (RNA 110924)**

**DTM-2025-863-XI-RCA**

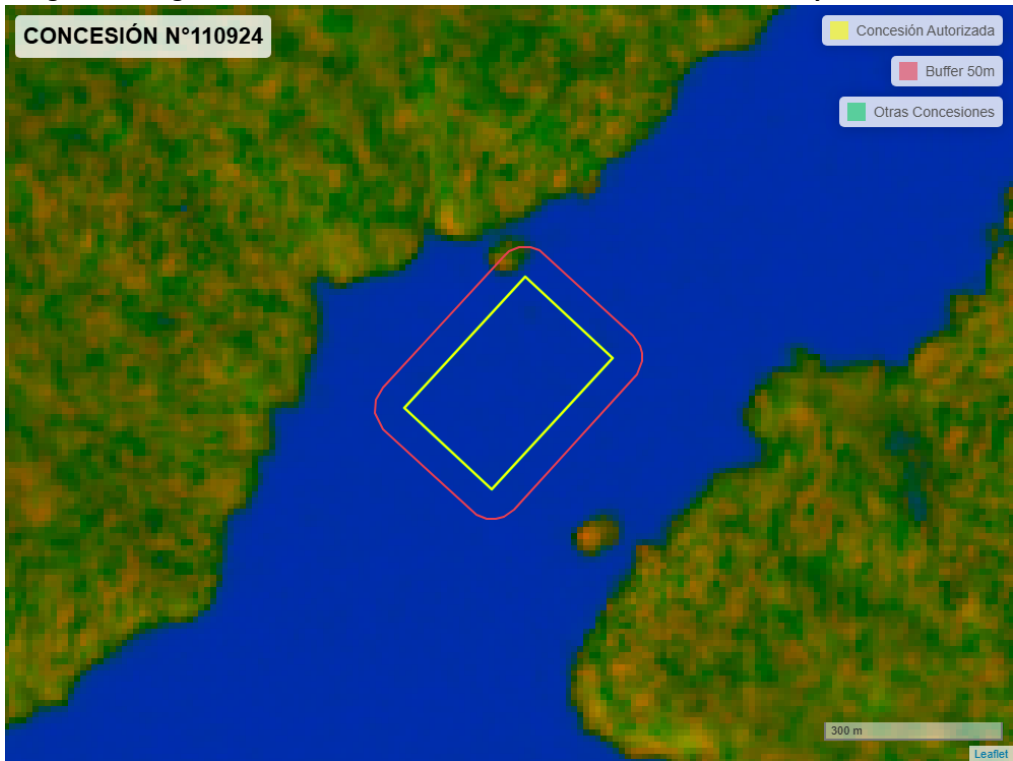
Figura 2. Imagen satelital del monitoreo realizado entre el 01/01/2025 y el 28/02/2025

| Período/Fecha | Resultado módulo(s) de cultivo | Resultado estructura(s) de apoyo |
|---|---|---|
| Entre el 01/01/2025 y el 28/02/2025 | Se identifica la ausencia de módulos de cultivo de peces dentro de los límites de concesión. | Se identifica la ausencia de estructura(s) de apoyo dentro de los límites de concesión. |

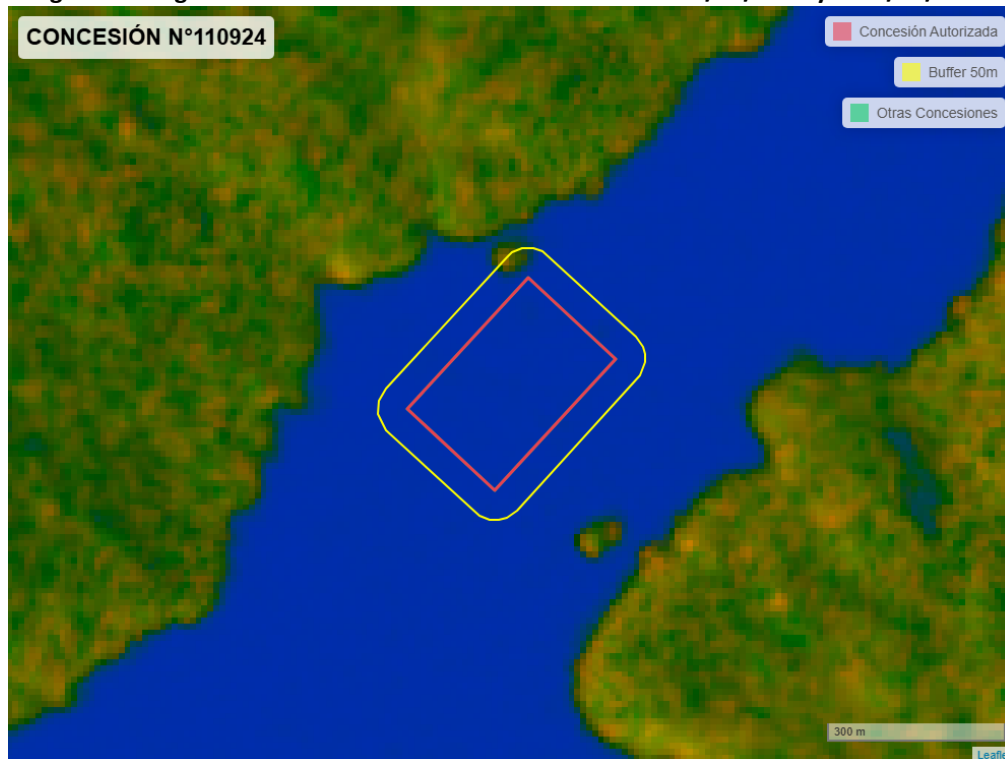
**Figura 3. Imagen satelital del monitoreo realizado entre el 01/04/2025 y el 31/05/2025**

| Período/Fecha | Resultado módulo(s) de cultivo | Resultado estructura(s) de apoyo |
|---|---|---|
| Entre el 01/04/2025 y el 31/05/2025 | Se identifica la ausencia de módulos de cultivo de peces dentro de los límites de concesión. | Se identifica la ausencia de estructura(s) de apoyo dentro de los límites de concesión. |

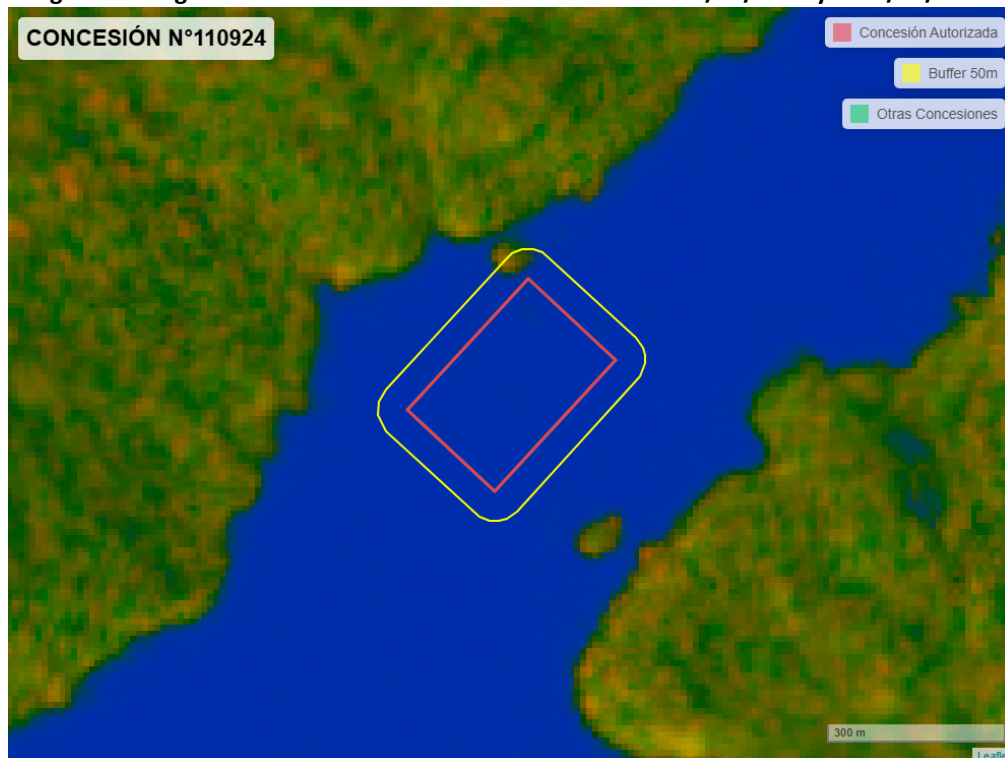
**Figura 4. Imagen satelital del monitoreo realizado entre el 01/08/2025 y el 30/09/2025**

| Período/Fecha | Resultado módulo(s) de cultivo | Resultado estructura(s) de apoyo |
|---|---|---|
| Entre el 01/08/2025 y el 30/09/2025 | Se identifica la ausencia de módulos de cultivo de peces dentro de los límites de concesión. | Se identifica la ausencia de estructura(s) de apoyo dentro de los límites de concesión. |
