## INFORME TÉCNICO DE FISCALIZACIÓN AMBIENTAL

**CES SIERRA (RNA 110925)**

**DTM-2025-864-XI-RCA**

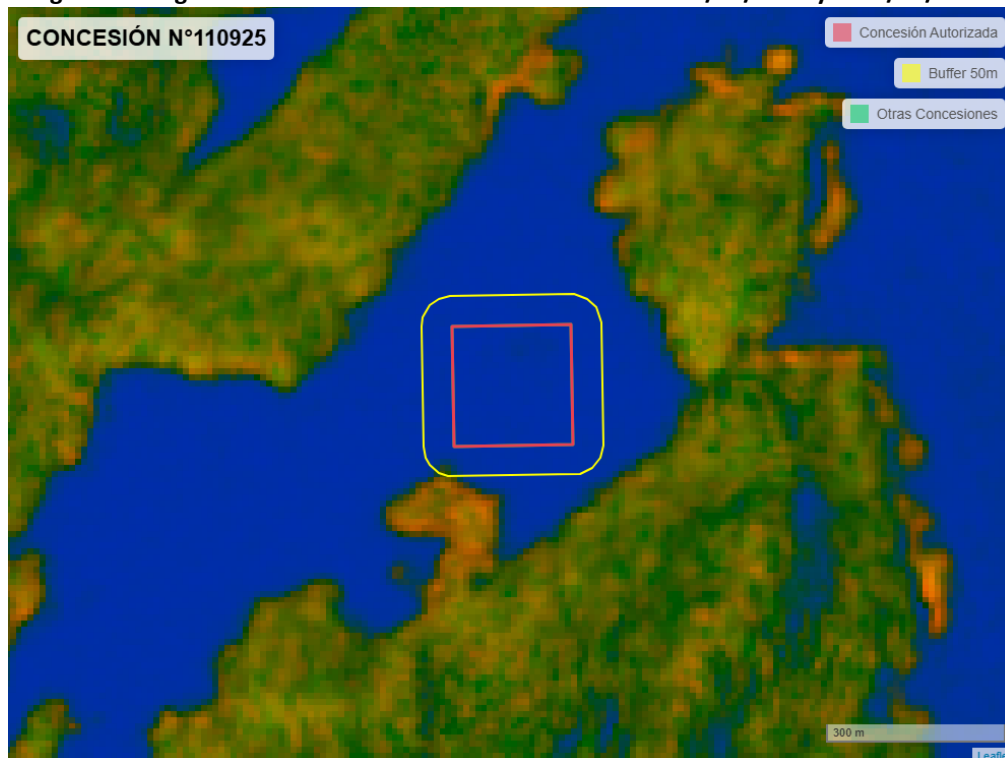
**Figura 4. Imagen satelital del monitoreo realizado entre el 01/08/2025 y el 30/09/2025**

| Período/Fecha | Resultado módulo(s) de cultivo | Resultado estructura(s) de apoyo |
|---|---|---|
| Entre el 01/08/2025 y el 30/09/2025 | Se identifica la ausencia de módulos de cultivo de peces dentro de los límites de concesión. | Se identifica la ausencia de estructura(s) de apoyo dentro de los límites de concesión. |
