## INFORME TÉCNICO DE FISCALIZACIÓN AMBIENTAL

**CES ISLA COLORADA (RNA 110928)**

**DTM-2025-866-XI-RCA**

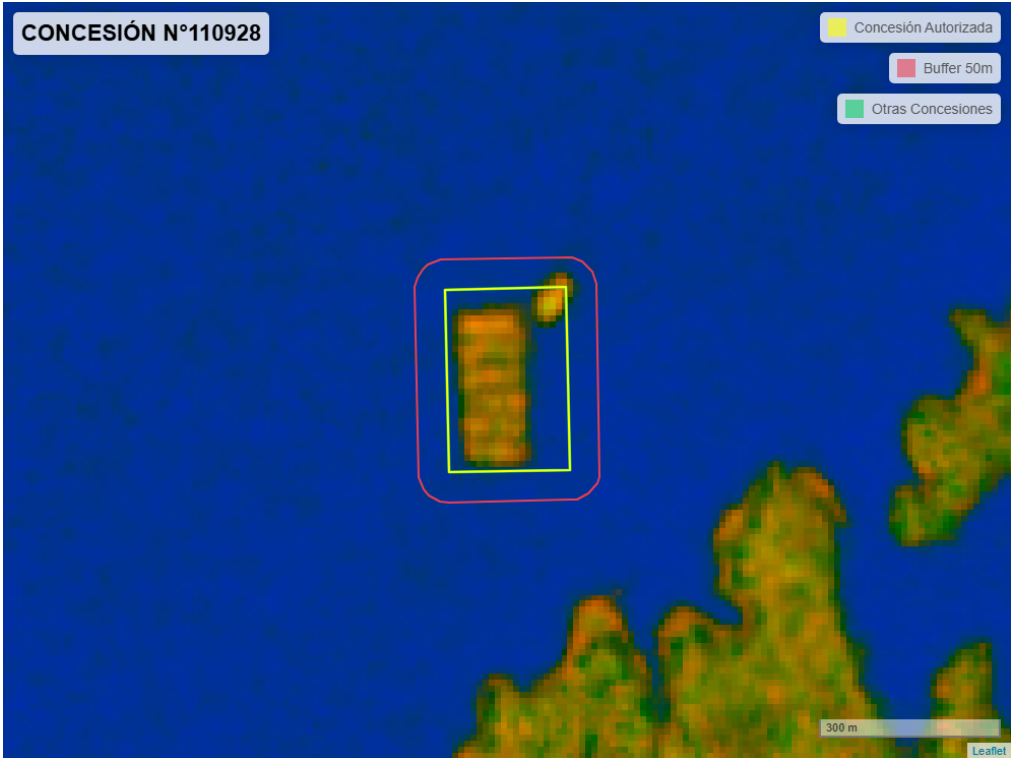
Figura 2. Imagen satelital del monitoreo realizado entre el 01/01/2025 y el 28/02/2025

| Período/Fecha | Resultado módulo(s) de cultivo | Resultado estructura(s) de apoyo |
|---|---|---|
| Entre el 01/01/2025 y el 28/02/2025 | Se identifica la presencia de módulos de cultivo de peces dentro de los límites de concesión. | Se identifica la presencia de estructura(s) de apoyo dentro de los límites de concesión. |

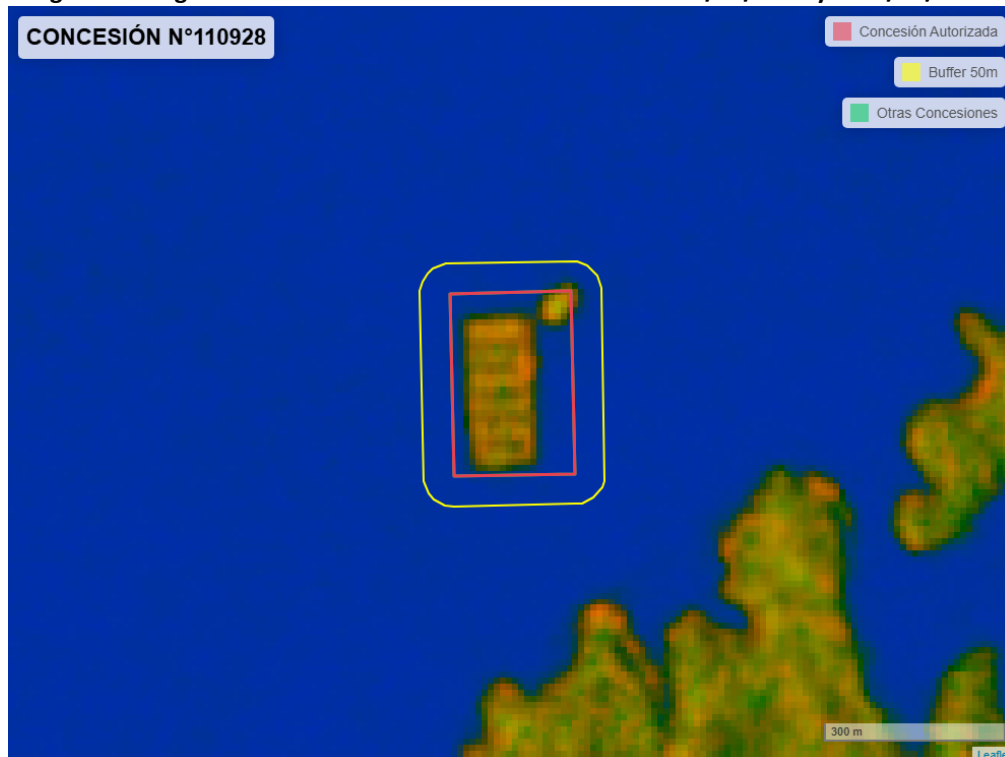
**Figura 3. Imagen satelital del monitoreo realizado entre el 01/04/2025 y el 31/05/2025**

| Período/Fecha | Resultado módulo(s) de cultivo | Resultado estructura(s) de apoyo |
|---|---|---|
| Entre el 01/04/2025 y el 31/05/2025 | Se identifica la presencia de módulos de cultivo de peces dentro de los límites de concesión. | Se identifica la presencia de estructura(s) de apoyo dentro de los límites de concesión. |

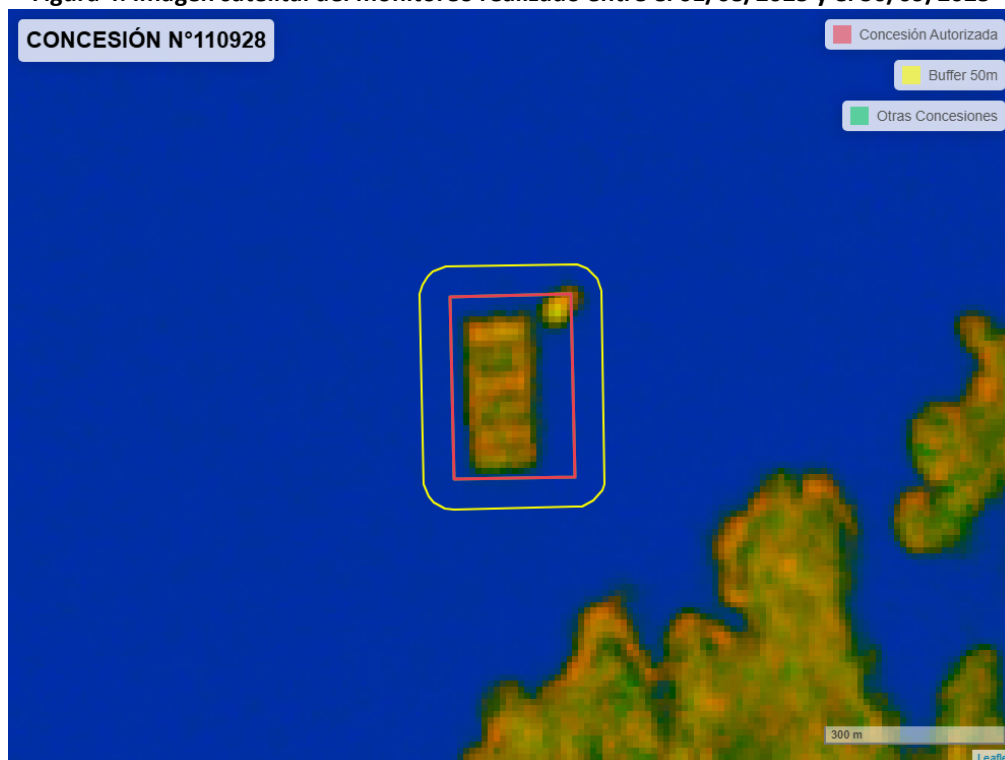
**Figura 4. Imagen satelital del monitoreo realizado entre el 01/08/2025 y el 30/09/2025**

| Período/Fecha | Resultado módulo(s) de cultivo | Resultado estructura(s) de apoyo |
|---|---|---|
| Entre el 01/08/2025 y el 30/09/2025 | Se identifica la presencia de módulos de cultivo de peces dentro de los límites de concesión. | Se identifica la presencia de estructura(s) de apoyo dentro de los límites de concesión. |
