## INFORME TÉCNICO DE FISCALIZACIÓN AMBIENTAL

**CES ISLA LUCHIN (RNA 110930)**

**DTM-2025-867-XI-RCA**

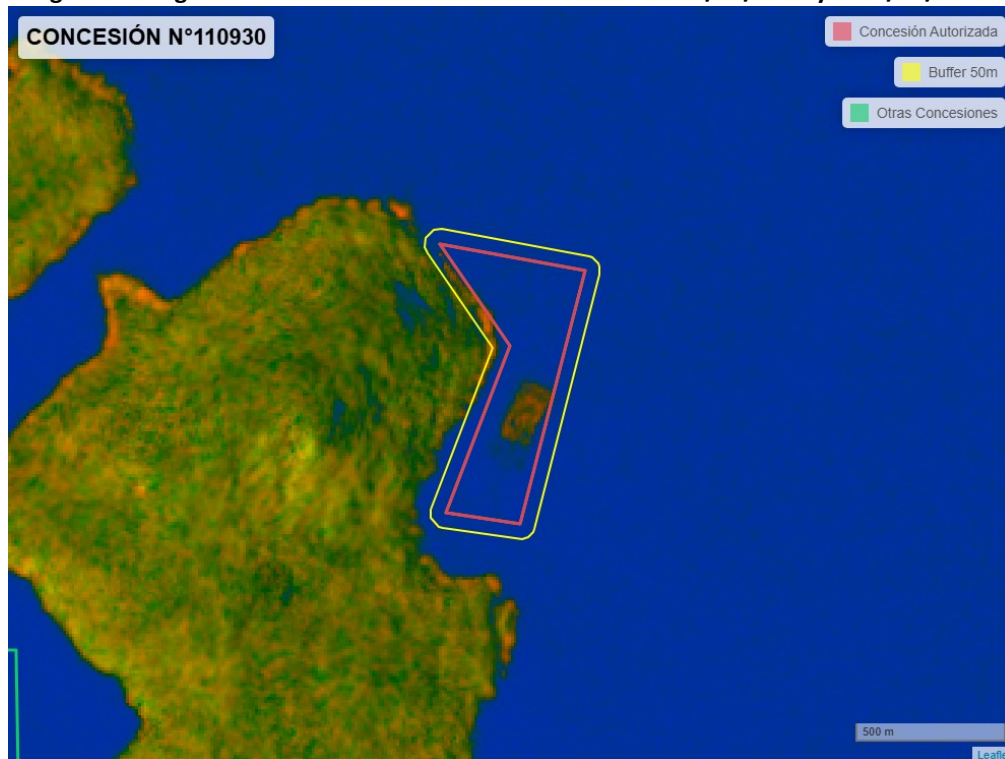
**Figura 3. Imagen satelital del monitoreo realizado entre el 01/04/2025 y el 31/05/2025**

| Período/Fecha | Resultado módulo(s) de cultivo | Resultado estructura(s) de apoyo |
|---|---|---|
| Entre el 01/04/2025 y el 31/05/2025 | Se identifica la presencia de módulos de cultivo de peces dentro de los límites de concesión. | Se identifica la ausencia de estructura(s) de apoyo dentro de los límites de concesión. |

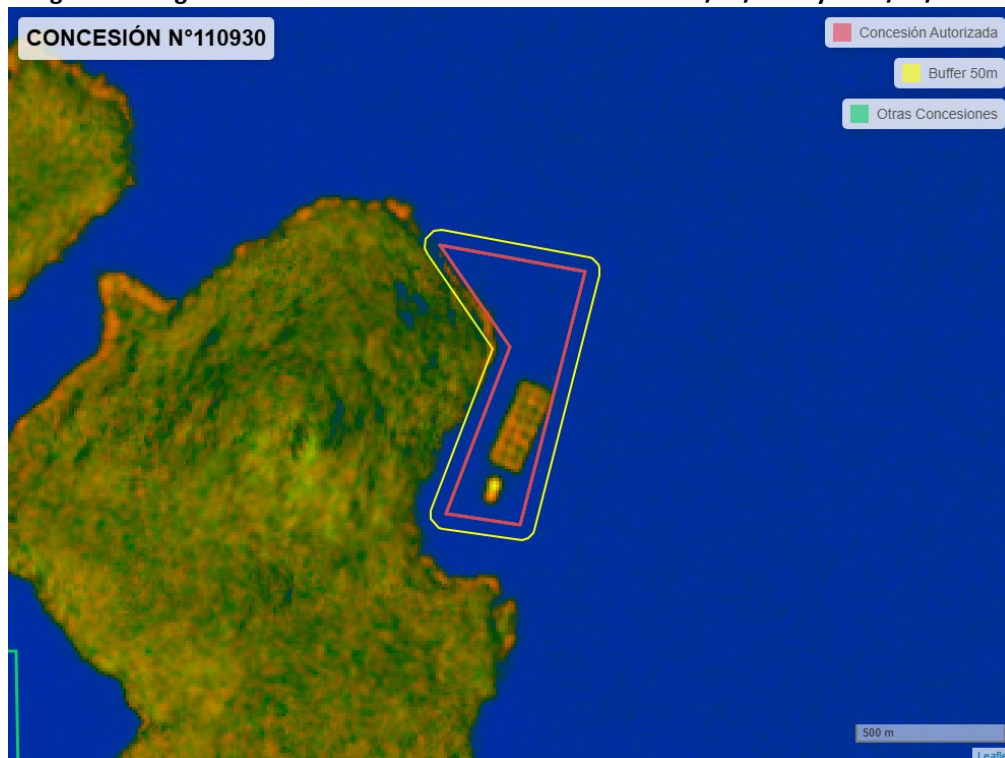
**Figura 4. Imagen satelital del monitoreo realizado entre el 01/08/2025 y el 30/09/2025**

| Período/Fecha | Resultado módulo(s) de cultivo | Resultado estructura(s) de apoyo |
|---|---|---|
| Entre el 01/08/2025 y el 30/09/2025 | Se identifica la presencia de módulos de cultivo de peces dentro de los límites de concesión. | Se identifica la presencia de estructura(s) de apoyo dentro de los límites de concesión. |
