## INFORME TÉCNICO DE FISCALIZACIÓN AMBIENTAL

**CES MELCHOR 719 (RNA 110931)**

**DTM-2025-868-XI-RCA**

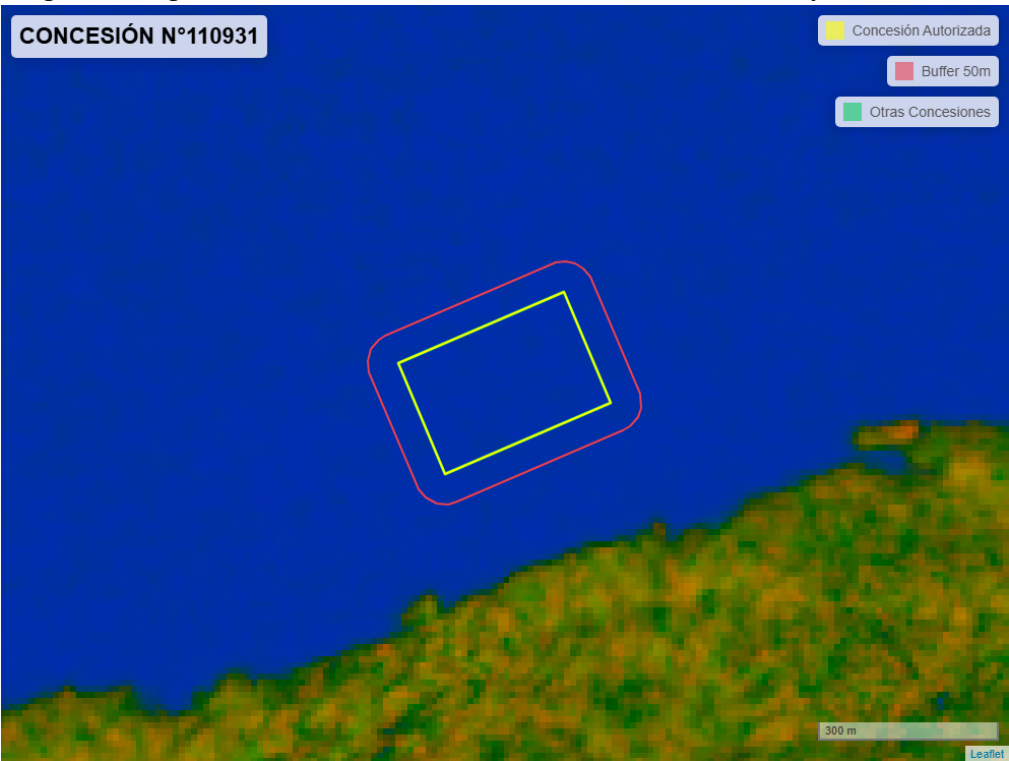
**Figura 2. Imagen satelital del monitoreo realizado entre el 01/01/2025 y el 28/02/2025**

| Período/Fecha | Resultado módulo(s) de cultivo | Resultado estructura(s) de apoyo |
|---|---|---|
| Entre el 01/01/2025 y el 28/02/2025 | Se identifica la ausencia de módulos de cultivo de peces dentro de los límites de concesión. | Se identifica la ausencia de estructura(s) de apoyo dentro de los límites de concesión. |

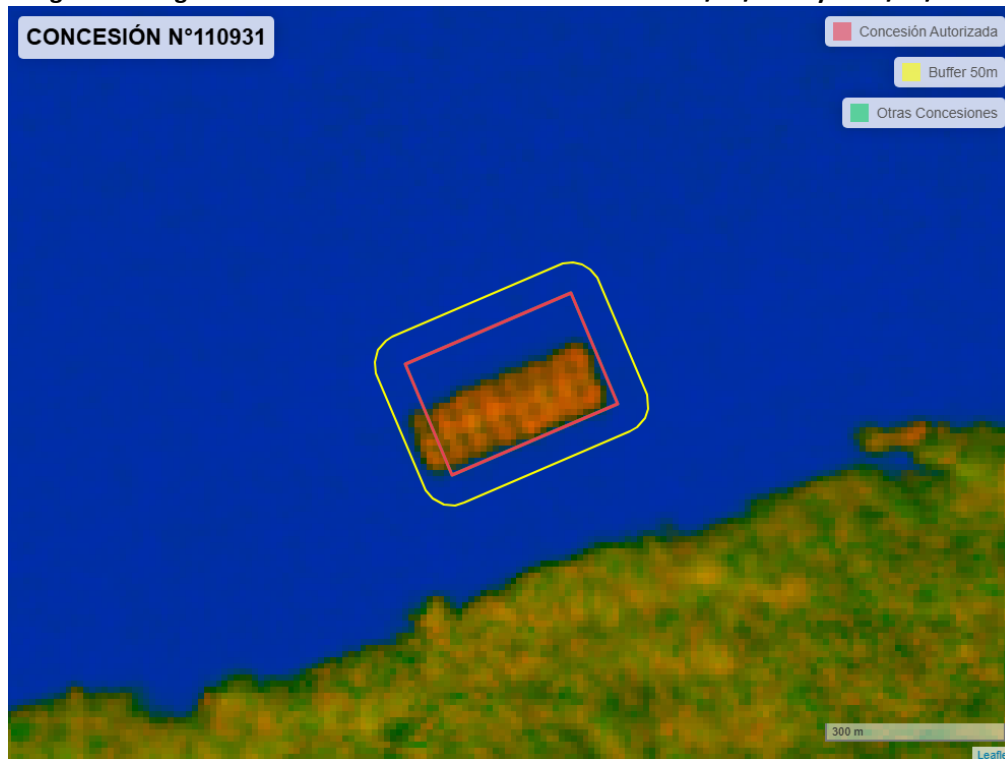
**Figura 3. Imagen satelital del monitoreo realizado entre el 01/04/2025 y el 31/05/2025**

| Período/Fecha | Resultado módulo(s) de cultivo | Resultado estructura(s) de apoyo |
|---|---|---|
| Entre el 01/04/2025 y el 31/05/2025 | Se identifica la presencia de módulos de cultivo de peces dentro de los límites de concesión. | Se identifica la ausencia de estructura(s) de apoyo dentro de los límites de concesión. |

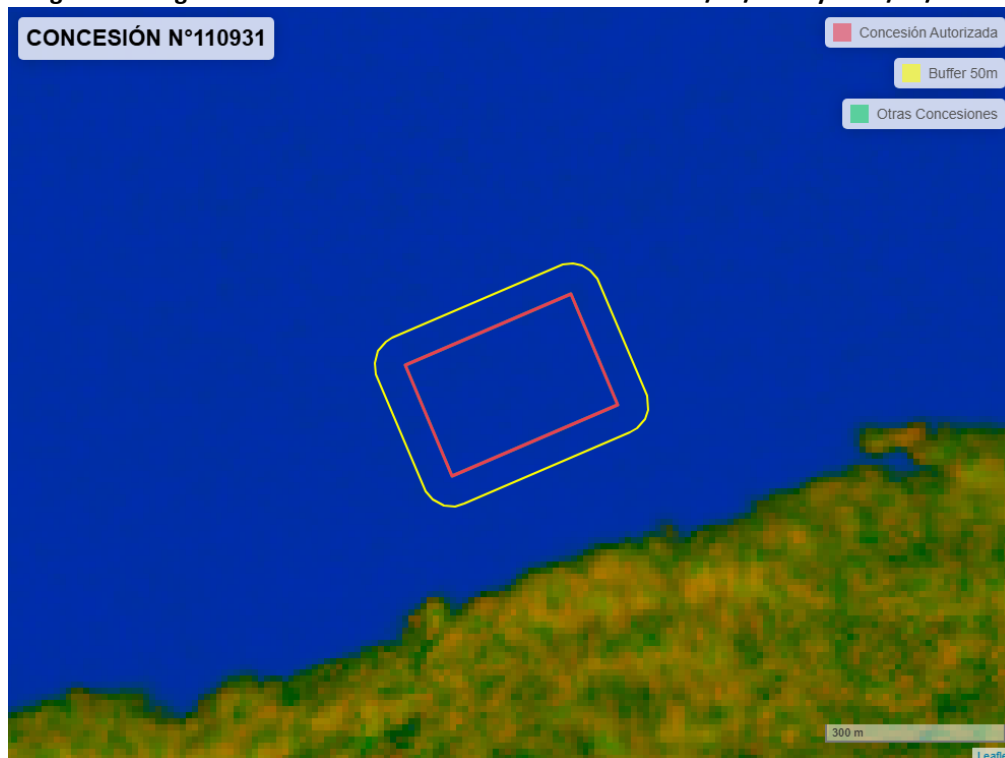
**Figura 4. Imagen satelital del monitoreo realizado entre el 01/08/2025 y el 30/09/2025**

| Período/Fecha | Resultado módulo(s) de cultivo | Resultado estructura(s) de apoyo |
|---|---|---|
| Entre el 01/08/2025 y el 30/09/2025 | Se identifica la ausencia de módulos de cultivo de peces dentro de los límites de concesión. | Se identifica la ausencia de estructura(s) de apoyo dentro de los límites de concesión. |
