## INFORME TÉCNICO DE FISCALIZACIÓN AMBIENTAL

**CES MAURICIO 2 (RNA 110932)**

**DTM-2025-869-XI-RCA**

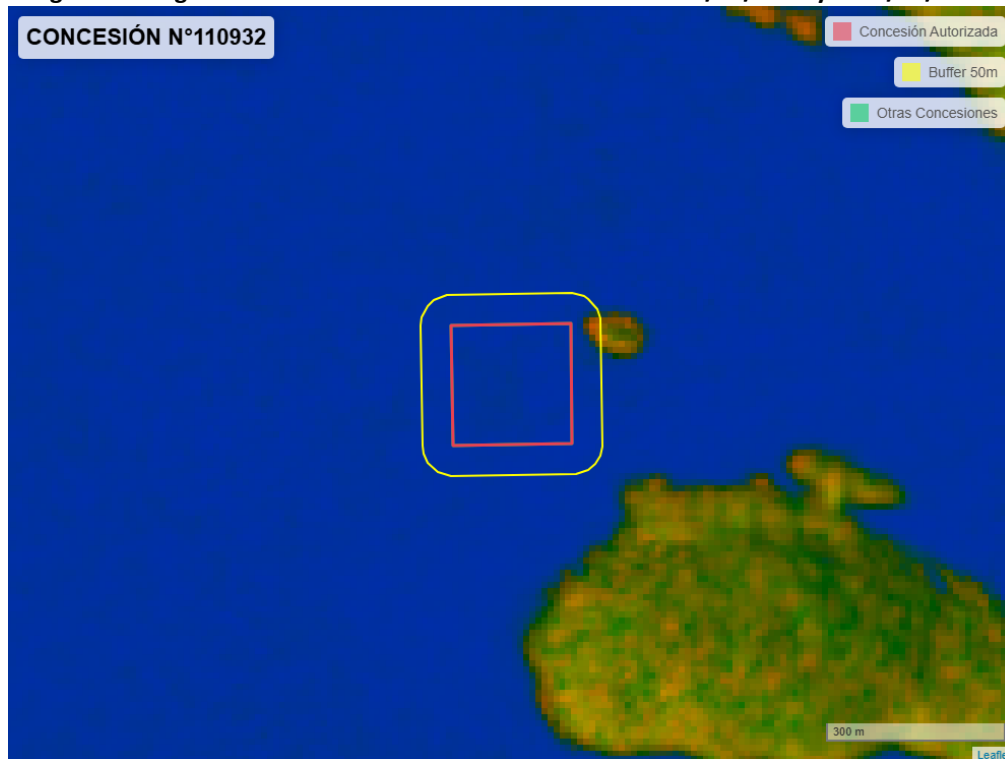
| Período/Fecha | Resultado módulo(s) de cultivo | Resultado estructura(s) de apoyo |
|---|---|---|
| Entre el 01/04/2025 y el 31/05/2025 | Se identifica la ausencia de módulos de cultivo de peces dentro de los límites de concesión. | Se identifica la ausencia de estructura(s) de apoyo dentro de los límites de concesión. |

**Figura 3. Imagen satelital del monitoreo realizado entre el 01/04/2025 y el 31/05/2025**

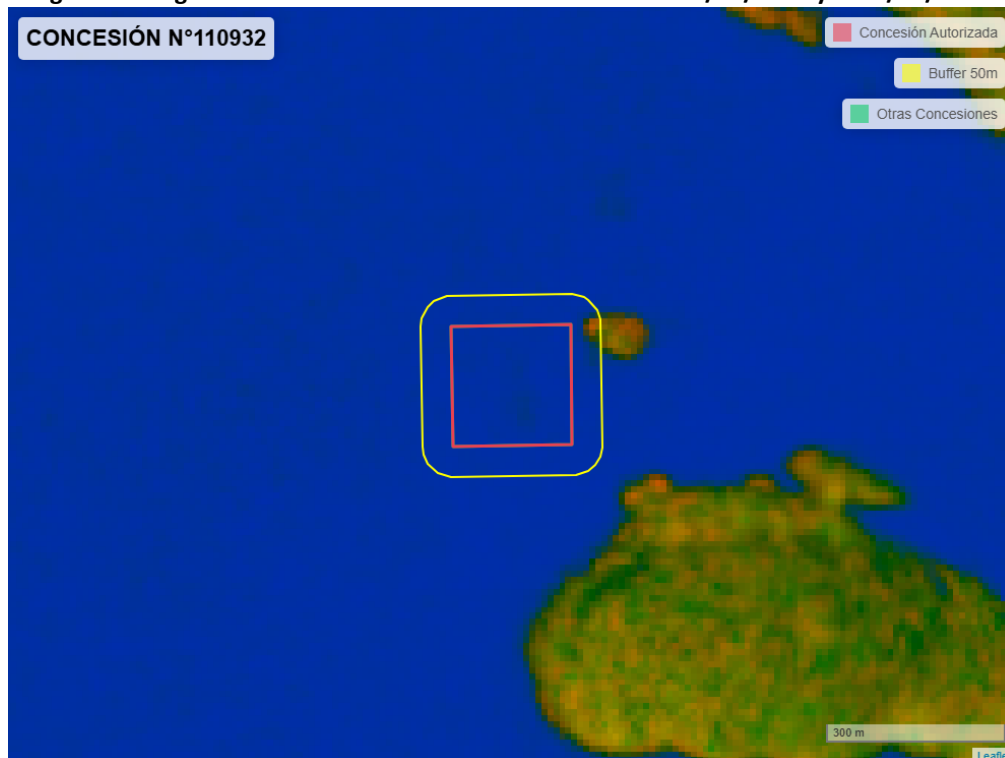
| Período/Fecha | Resultado módulo(s) de cultivo | Resultado estructura(s) de apoyo |
|---|---|---|
| Entre el 01/08/2025 y el 30/09/2025 | Se identifica la ausencia de módulos de cultivo de peces dentro de los límites de concesión. | Se identifica la ausencia de estructura(s) de apoyo dentro de los límites de concesión. |

**Figura 4. Imagen satelital del monitoreo realizado entre el 01/08/2025 y el 30/09/2025**
