## INFORME TÉCNICO DE FISCALIZACIÓN AMBIENTAL

**CES LAMPARAZOS (RNA 110940)**

**DTM-2025-876-XI-RCA**

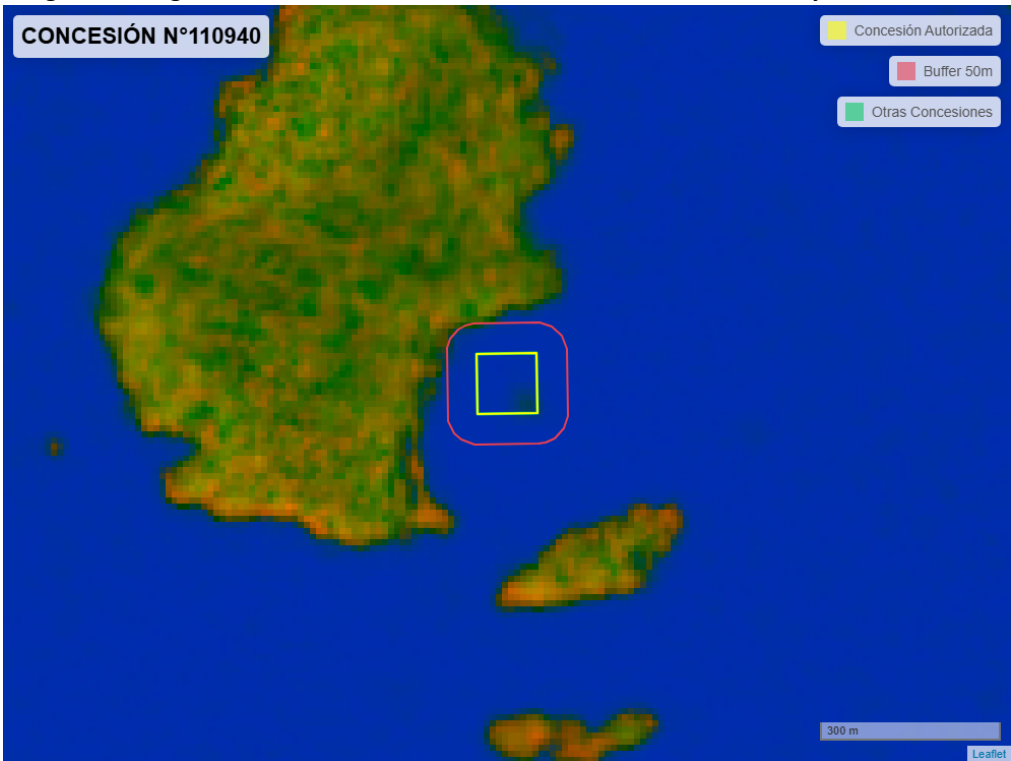
Figura 2. Imagen satelital del monitoreo realizado entre el 01/01/2025 y el 28/02/2025

| Período/Fecha | Resultado módulo(s) de cultivo | Resultado estructura(s) de apoyo |
|---|---|---|
| Entre el 01/01/2025 y el 28/02/2025 | Se identifica la ausencia de módulos de cultivo de peces dentro de los límites de concesión. | Se identifica la ausencia de estructura(s) de apoyo dentro de los límites de concesión. |

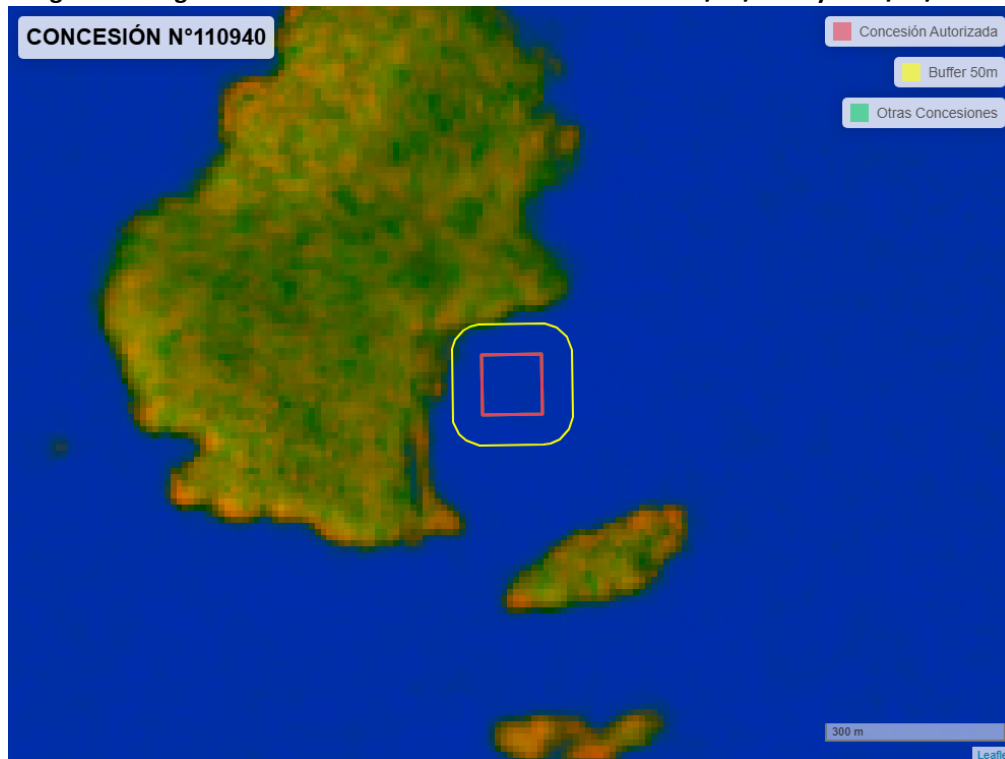
**Figura 3. Imagen satelital del monitoreo realizado entre el 01/04/2025 y el 31/05/2025**

| Período/Fecha | Resultado módulo(s) de cultivo | Resultado estructura(s) de apoyo |
|---|---|---|
| Entre el 01/04/2025 y el 31/05/2025 | Se identifica la ausencia de módulos de cultivo de peces dentro de los límites de concesión. | Se identifica la ausencia de estructura(s) de apoyo dentro de los límites de concesión. |

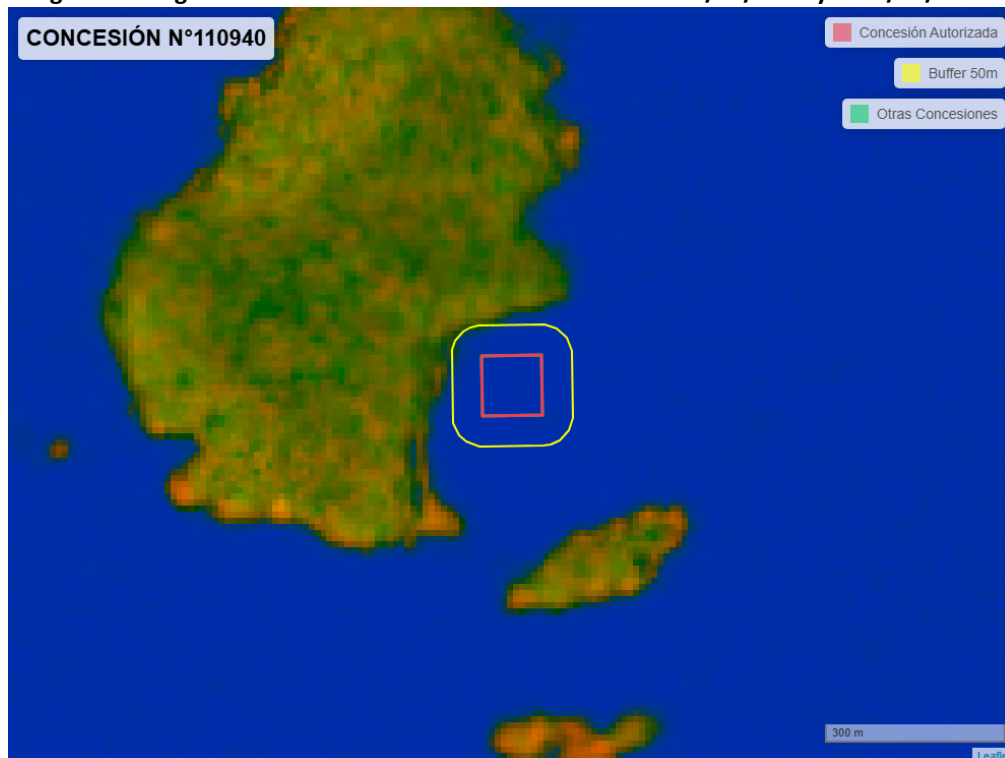
**Figura 4. Imagen satelital del monitoreo realizado entre el 01/08/2025 y el 30/09/2025**

| Período/Fecha | Resultado módulo(s) de cultivo | Resultado estructura(s) de apoyo |
|---|---|---|
| Entre el 01/08/2025 y el 30/09/2025 | Se identifica la ausencia de módulos de cultivo de peces dentro de los límites de concesión. | Se identifica la ausencia de estructura(s) de apoyo dentro de los límites de concesión. |
