## INFORME TÉCNICO DE FISCALIZACIÓN AMBIENTAL

**CES VERDUGO 3 (RNA 110941)**

**DTM-2025-877-XI-RCA**

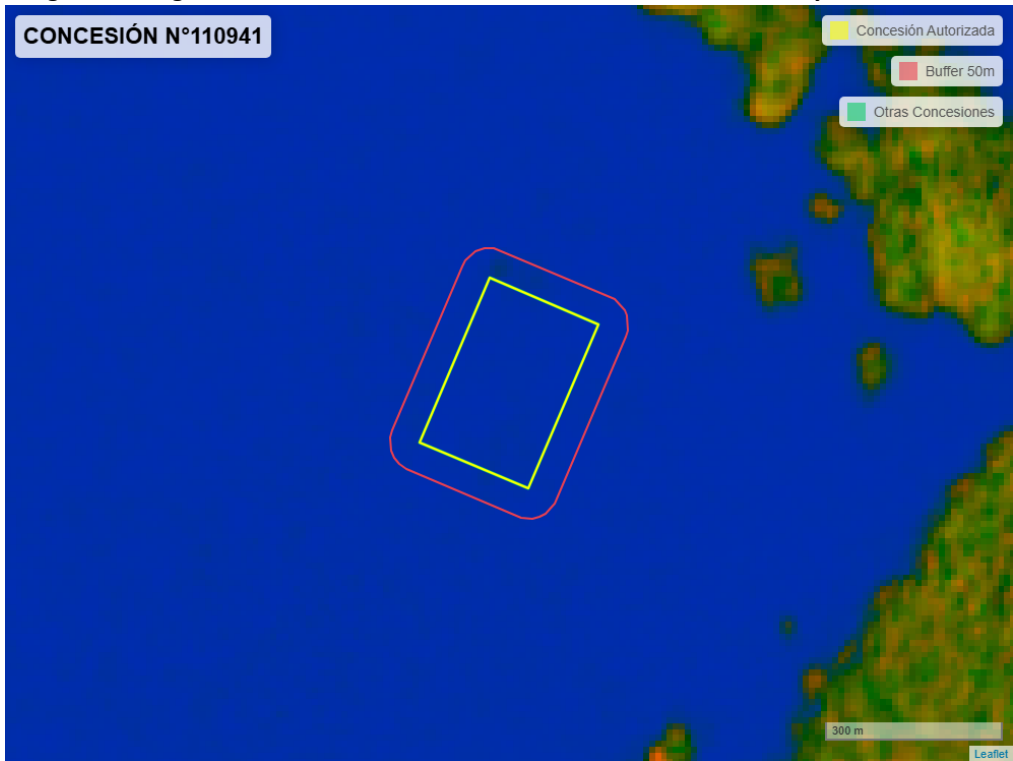
| Período/Fecha | Resultado módulo(s) de cultivo | Resultado estructura(s) de apoyo |
|---|---|---|
| Entre el 01/01/2025 y el 28/02/2025 | Se identifica la ausencia de módulos de cultivo de peces dentro de los límites de concesión. | Se identifica la ausencia de estructura(s) de apoyo dentro de los límites de concesión. |

Figura 2. Imagen satelital del monitoreo realizado entre el 01/01/2025 y el 28/02/2025

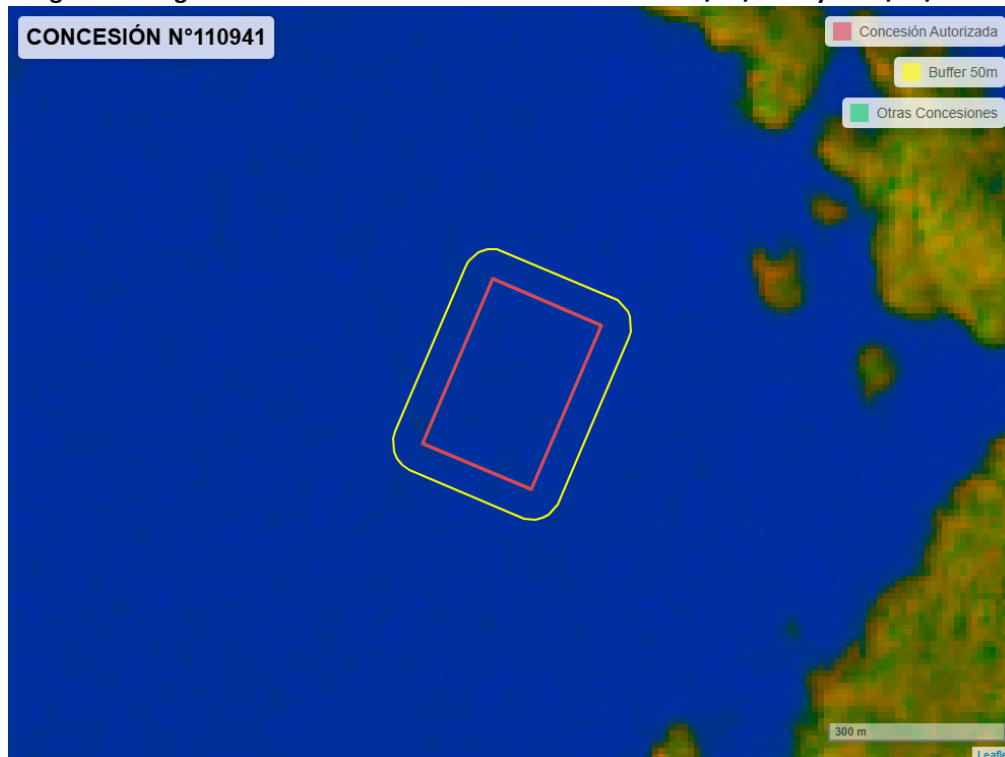
| Período/Fecha | Resultado módulo(s) de cultivo | Resultado estructura(s) de apoyo |
|---|---|---|
| Entre el 01/04/2025 y el 31/05/2025 | Se identifica la ausencia de módulos de cultivo de peces dentro de los límites de concesión. | Se identifica la ausencia de estructura(s) de apoyo dentro de los límites de concesión. |

**Figura 3. Imagen satelital del monitoreo realizado entre el 01/04/2025 y el 31/05/2025**

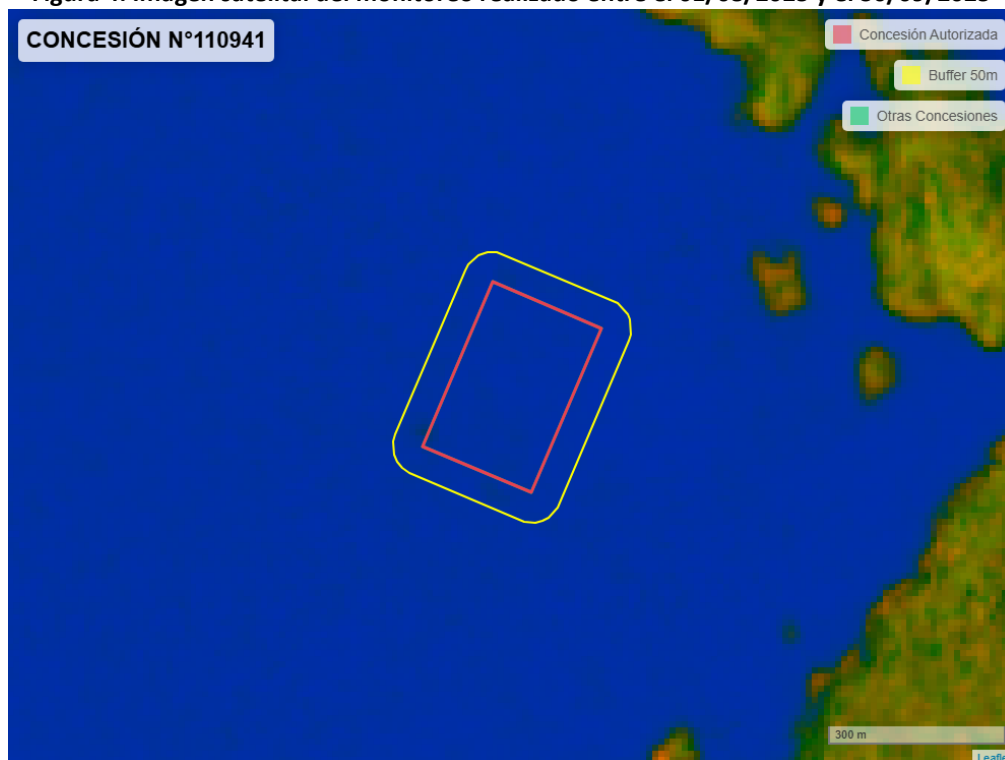
| Período/Fecha | Resultado módulo(s) de cultivo | Resultado estructura(s) de apoyo |
|---|---|---|
| Entre el 01/08/2025 y el 30/09/2025 | Se identifica la ausencia de módulos de cultivo de peces dentro de los límites de concesión. | Se identifica la ausencia de estructura(s) de apoyo dentro de los límites de concesión. |

**Figura 4. Imagen satelital del monitoreo realizado entre el 01/08/2025 y el 30/09/2025**
