## INFORME TÉCNICO DE FISCALIZACIÓN AMBIENTAL

**CES BENJAMIN SUR (RNA 110947)**

**DTM-2025-882-XI-RCA**

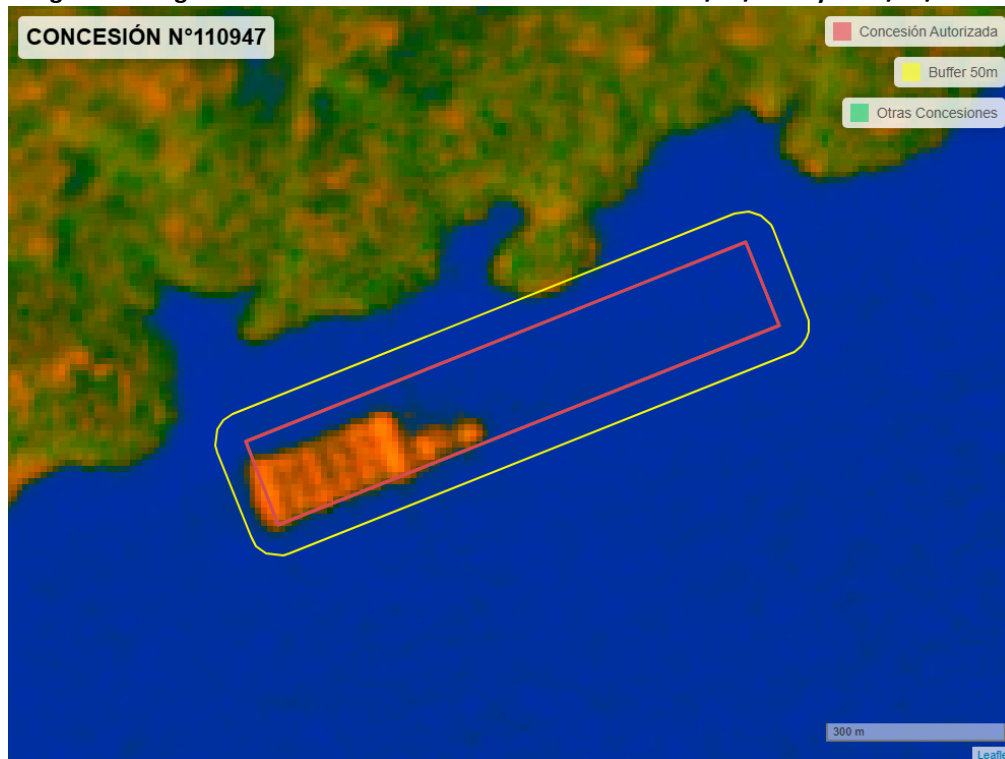
**Figura 3. Imagen satelital del monitoreo realizado entre el 01/04/2025 y el 31/05/2025**

| Período/Fecha | Resultado módulo(s) de cultivo | Resultado estructura(s) de apoyo |
|---|---|---|
| Entre el 01/04/2025 y el 31/05/2025 | Se identifica la presencia de módulos de cultivo de peces dentro de los límites de concesión. | Se identifica la presencia de estructura(s) de apoyo dentro de los límites de concesión. |

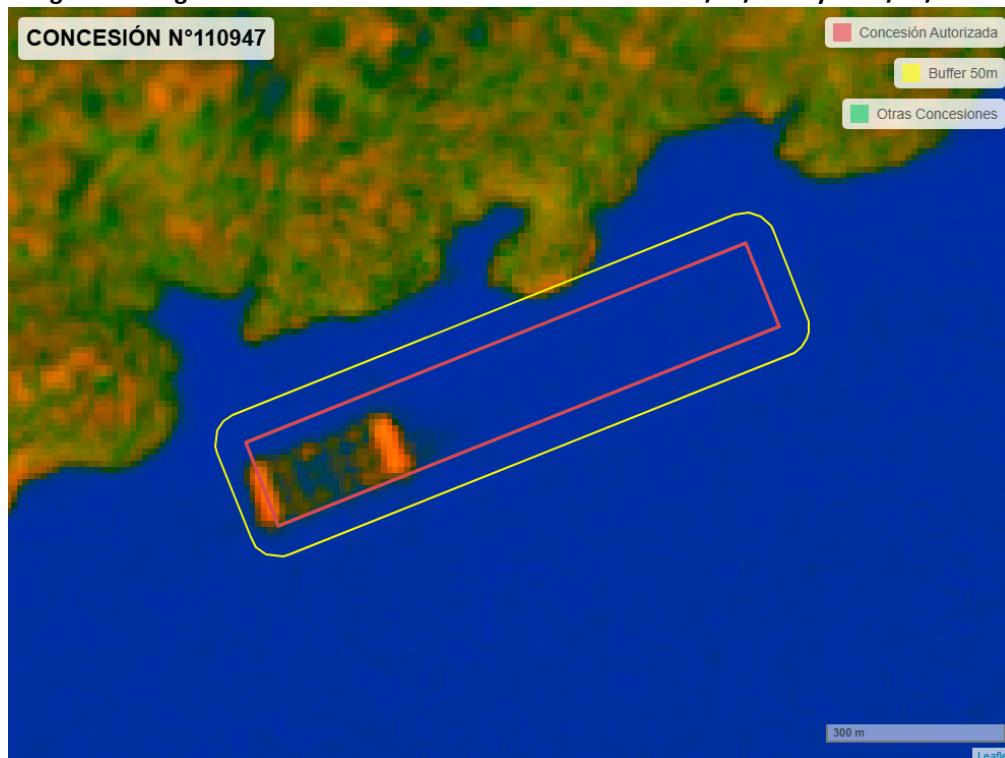
**Figura 4. Imagen satelital del monitoreo realizado entre el 01/08/2025 y el 30/09/2025**

| Período/Fecha | Resultado módulo(s) de cultivo | Resultado estructura(s) de apoyo |
|---|---|---|
| Entre el 01/08/2025 y el 30/09/2025 | Se identifica la presencia de módulos de cultivo de peces dentro de los límites de concesión. | Se identifica la ausencia de estructura(s) de apoyo dentro de los límites de concesión. |
