## INFORME TÉCNICO DE FISCALIZACIÓN AMBIENTAL

**CES HUMOS 9 (RNA 110949)**

**DTM-2025-884-XI-RCA**

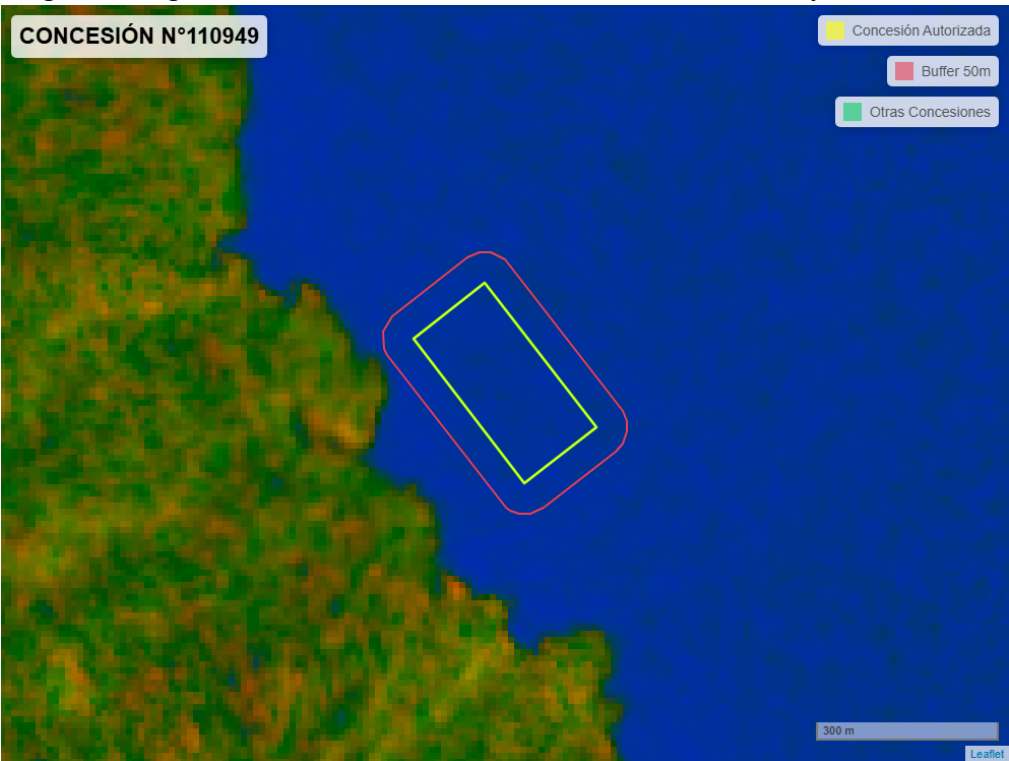
Figura 2. Imagen satelital del monitoreo realizado entre el 01/01/2025 y el 28/02/2025

| Período/Fecha | Resultado módulo(s) de cultivo | Resultado estructura(s) de apoyo |
|---|---|---|
| Entre el 01/01/2025 y el 28/02/2025 | Se identifica la ausencia de módulos de cultivo de peces dentro de los límites de concesión. | Se identifica la ausencia de estructura(s) de apoyo dentro de los límites de concesión. |

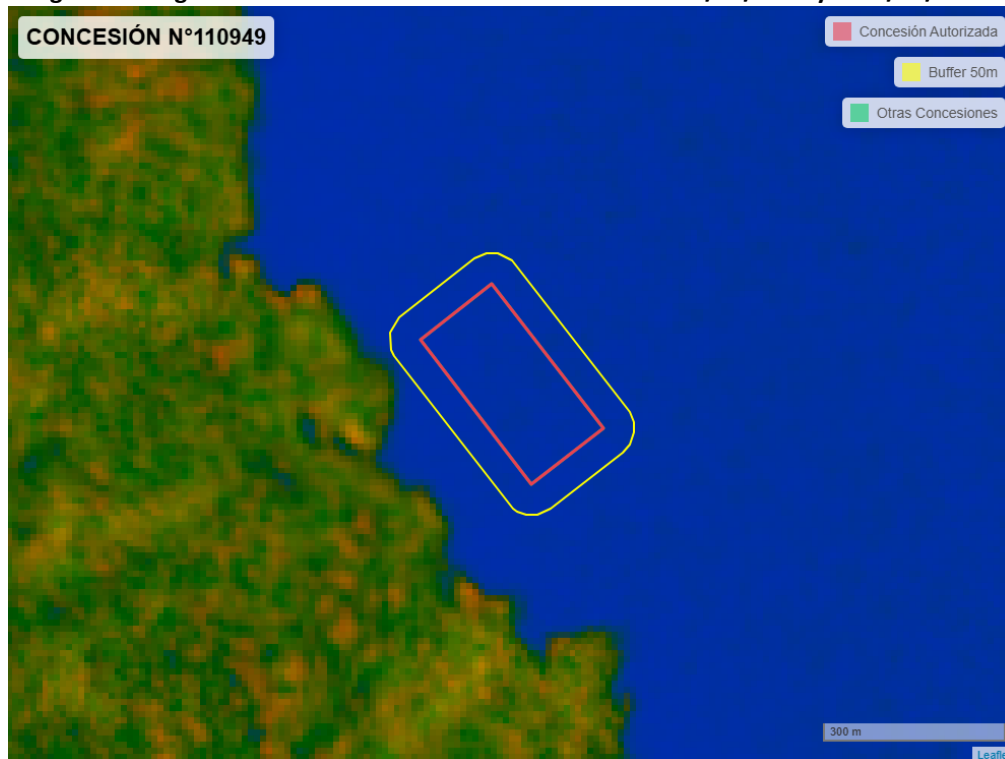
**Figura 3. Imagen satelital del monitoreo realizado entre el 01/04/2025 y el 31/05/2025**

| Período/Fecha | Resultado módulo(s) de cultivo | Resultado estructura(s) de apoyo |
|---|---|---|
| Entre el 01/04/2025 y el 31/05/2025 | Se identifica la ausencia de módulos de cultivo de peces dentro de los límites de concesión. | Se identifica la ausencia de estructura(s) de apoyo dentro de los límites de concesión. |

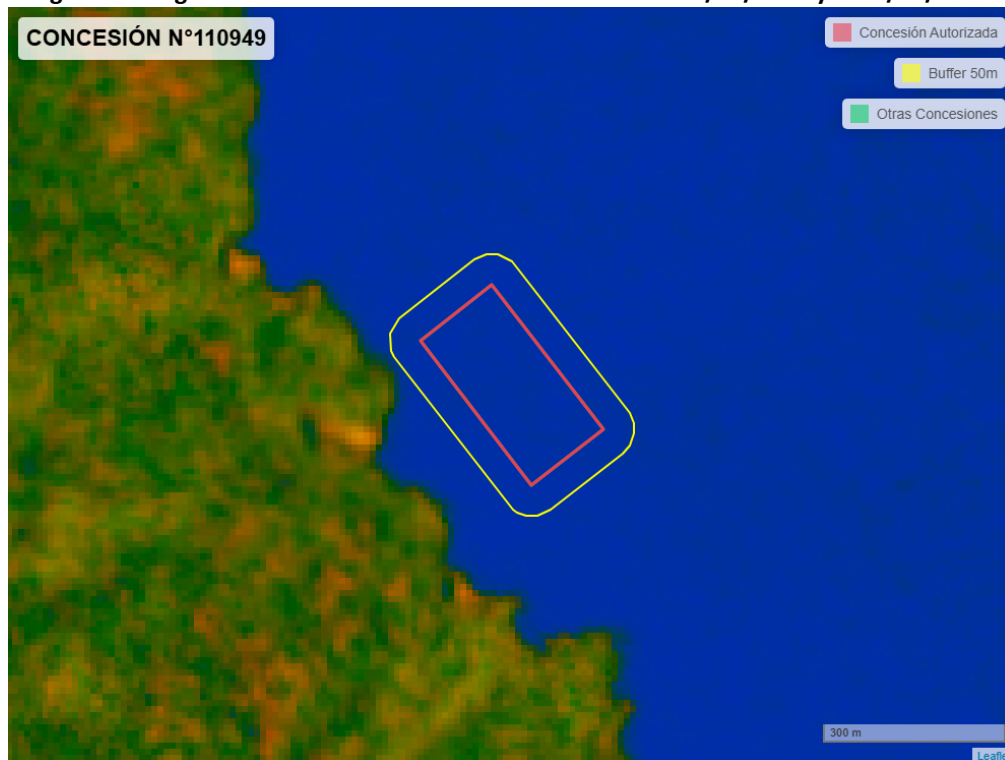
**Figura 4. Imagen satelital del monitoreo realizado entre el 01/08/2025 y el 30/09/2025**

| Período/Fecha | Resultado módulo(s) de cultivo | Resultado estructura(s) de apoyo |
|---|---|---|
| Entre el 01/08/2025 y el 30/09/2025 | Se identifica la ausencia de módulos de cultivo de peces dentro de los límites de concesión. | Se identifica la ausencia de estructura(s) de apoyo dentro de los límites de concesión. |
