INFORME TÉCNICO DE FISCALIZACIÓN AMBIENTAL

CES ARACENA 5 BAHIA INMAN (RNA 120070)

DTM-2025-893-XII-RCA

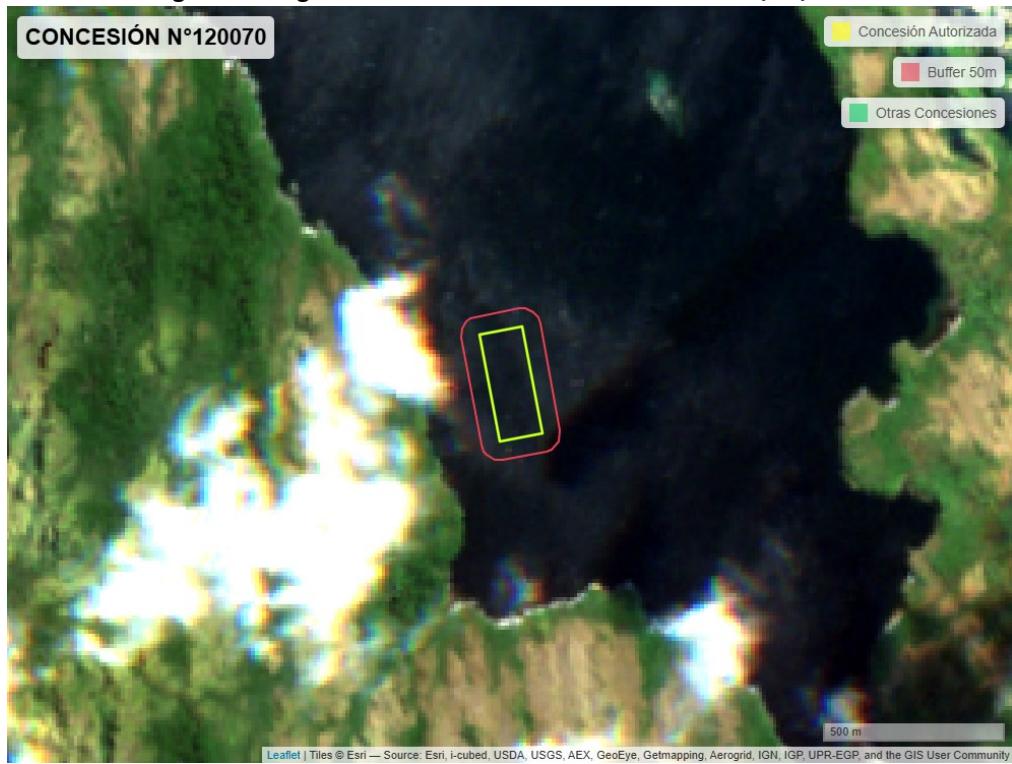
Figura 2. Imagen satelital del monitoreo realizado el 30/01/2025

Período/Fecha	Resultado módulo(s) de cultivo	Resultado estructura(s) de apoyo
El 30/01/2025	Se identifica la ausencia de módulos de cultivo de peces dentro de los límites de concesión.	Se identifica la ausencia de estructura(s) de apoyo dentro de los límites de concesión.
Entre el 01/04/2025 y el 31/05/2025	Se identifica la ausencia de módulos de cultivo de peces dentro de los límites de concesión.	Se identifica la ausencia de estructura(s) de apoyo dentro de los límites de concesión.
Entre el 01/08/2025 y el 30/09/2025	Se identifica la ausencia de módulos de cultivo de peces dentro de los límites de concesión.	Se identifica la ausencia de estructura(s) de apoyo dentro de los límites de concesión.
