## INFORME TÉCNICO DE FISCALIZACIÓN AMBIENTAL

**CES DARSENA NORTE (RNA 120109)**

**DTM-2025-916-XII-RCA**

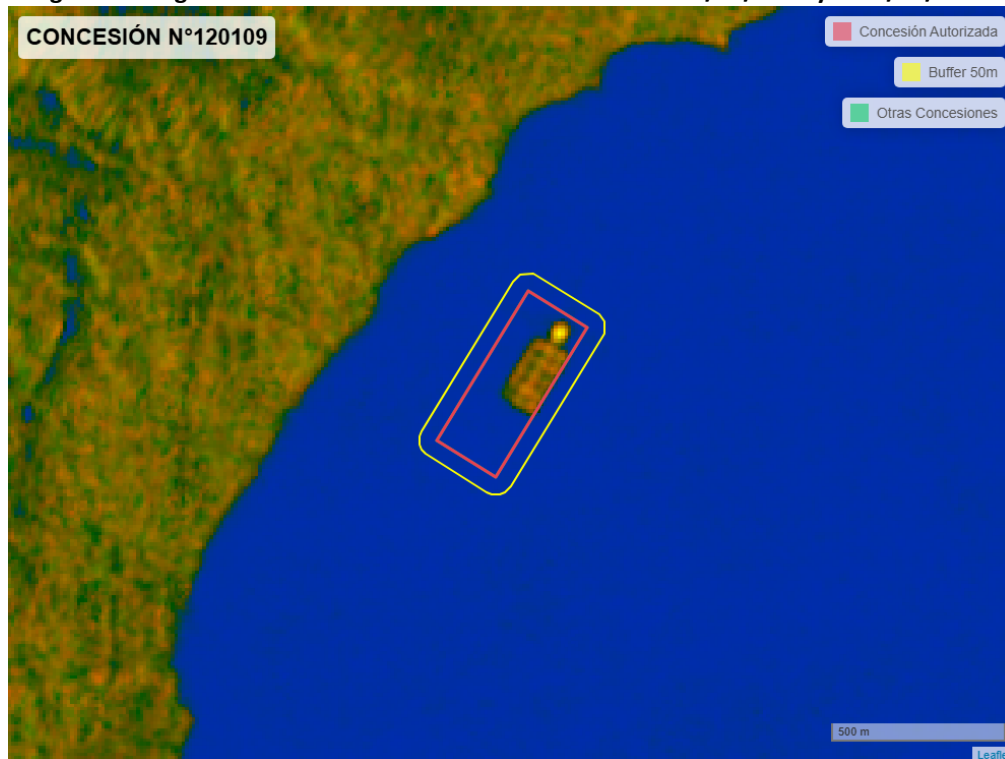
**Figura 3. Imagen satelital del monitoreo realizado entre el 01/04/2025 y el 31/05/2025**

| Período/Fecha | Resultado módulo(s) de cultivo | Resultado estructura(s) de apoyo |
|---|---|---|
| Entre el 01/04/2025 y el 31/05/2025 | Se identifica la presencia de módulos de cultivo de peces dentro de los límites de concesión. | Se identifica la presencia de estructura(s) de apoyo dentro de los límites de concesión. |

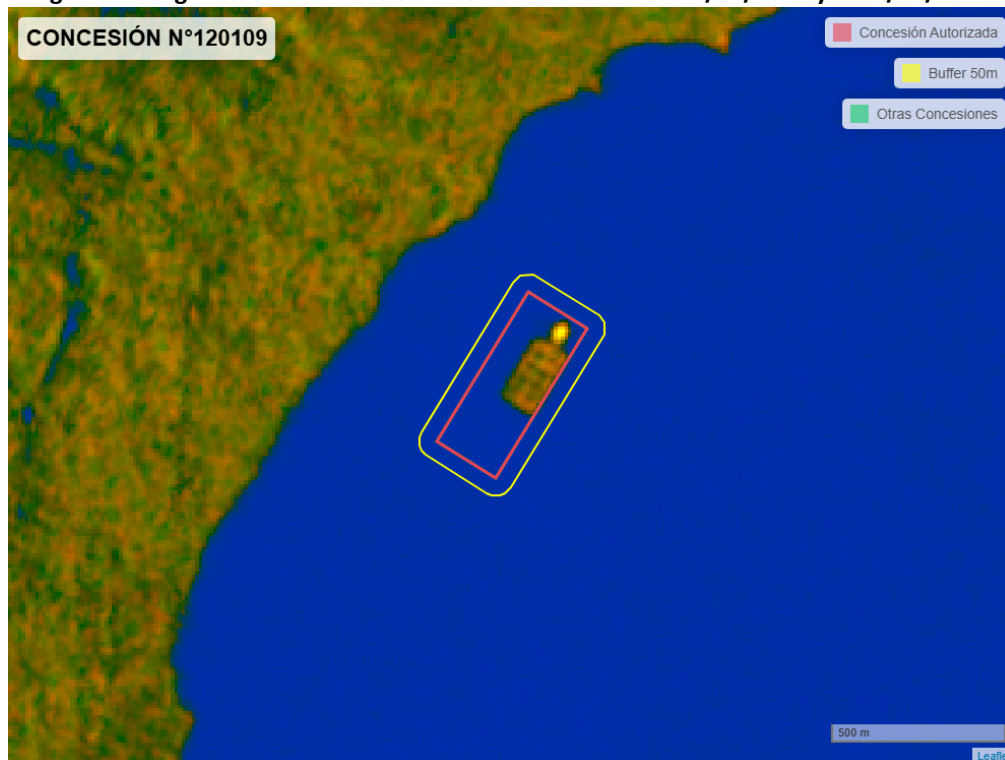
**Figura 4. Imagen satelital del monitoreo realizado entre el 01/08/2025 y el 30/09/2025**

| Período/Fecha | Resultado módulo(s) de cultivo | Resultado estructura(s) de apoyo |
|---|---|---|
| Entre el 01/08/2025 y el 30/09/2025 | Se identifica la presencia de módulos de cultivo de peces dentro de los límites de concesión. | Se identifica la presencia de estructura(s) de apoyo dentro de los límites de concesión. |
