## INFORME TÉCNICO DE FISCALIZACIÓN AMBIENTAL

**CES BAHIA LADRILLERO (RNA 120114)**

**DTM-2025-921-XII-RCA**

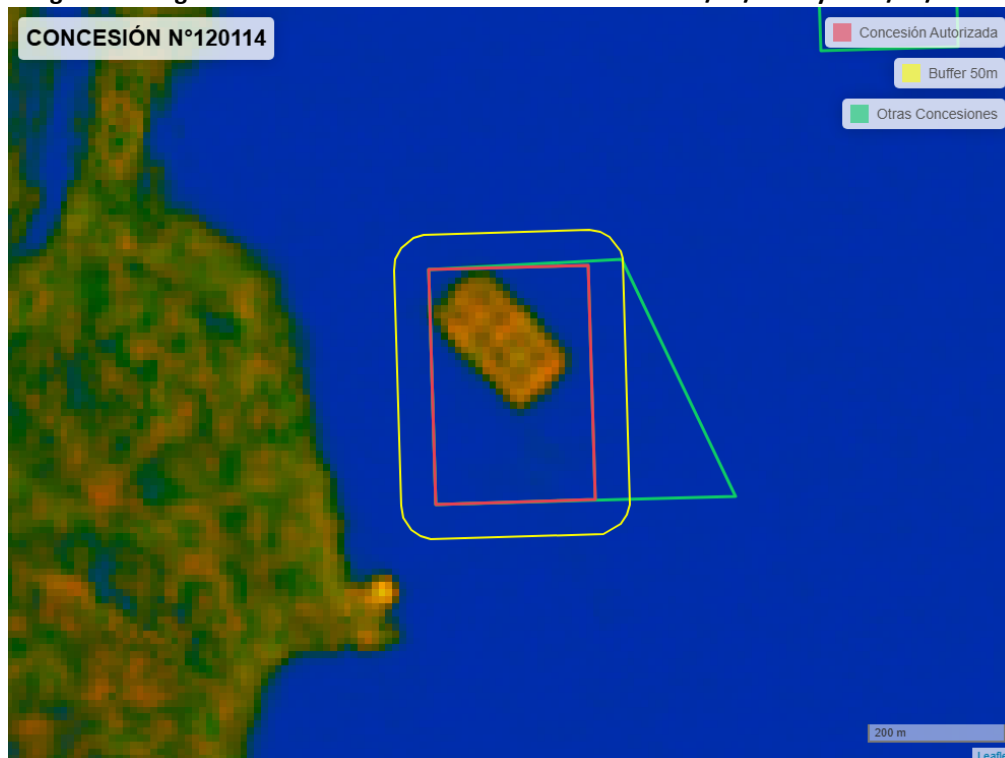
**Figura 4. Imagen satelital del monitoreo realizado entre el 01/08/2025 y el 30/09/2025**

| Período/Fecha | Resultado módulo(s) de cultivo | Resultado estructura(s) de apoyo |
|---|---|---|
| Entre el 01/08/2025 y el 30/09/2025 | Se identifica la presencia de módulos de cultivo de peces dentro de los límites de concesión. | Se identifica la ausencia de estructura(s) de apoyo dentro de los límites de concesión. |
