## INFORME TÉCNICO DE FISCALIZACIÓN AMBIENTAL

**CES ENSENADA RYS (RNA 120116)**

**DTM-2025-923-XII-RCA**

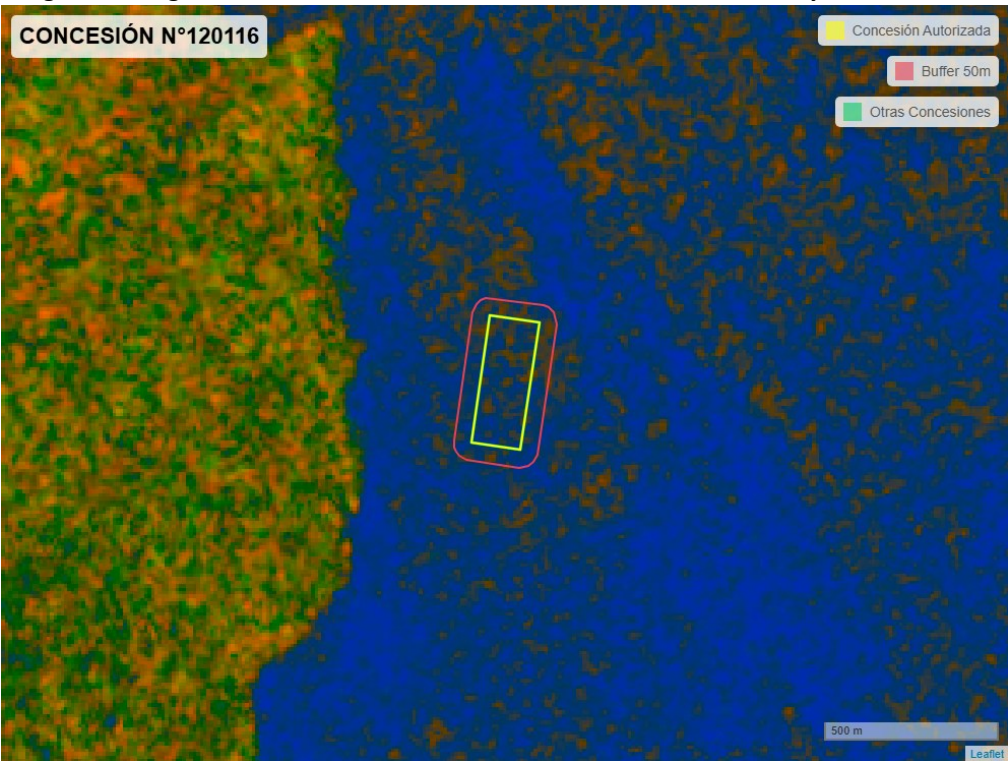
**Figura 2. Imagen satelital del monitoreo realizado entre el 01/01/2025 y el 28/02/2025**

| Período/Fecha | Resultado módulo(s) de cultivo | Resultado estructura(s) de apoyo |
|---|---|---|
| Entre el 01/01/2025 y el 28/02/2025 | Se identifica la ausencia de módulos de cultivo de peces dentro de los límites de concesión. | Se identifica la ausencia de estructura(s) de apoyo dentro de los límites de concesión. |

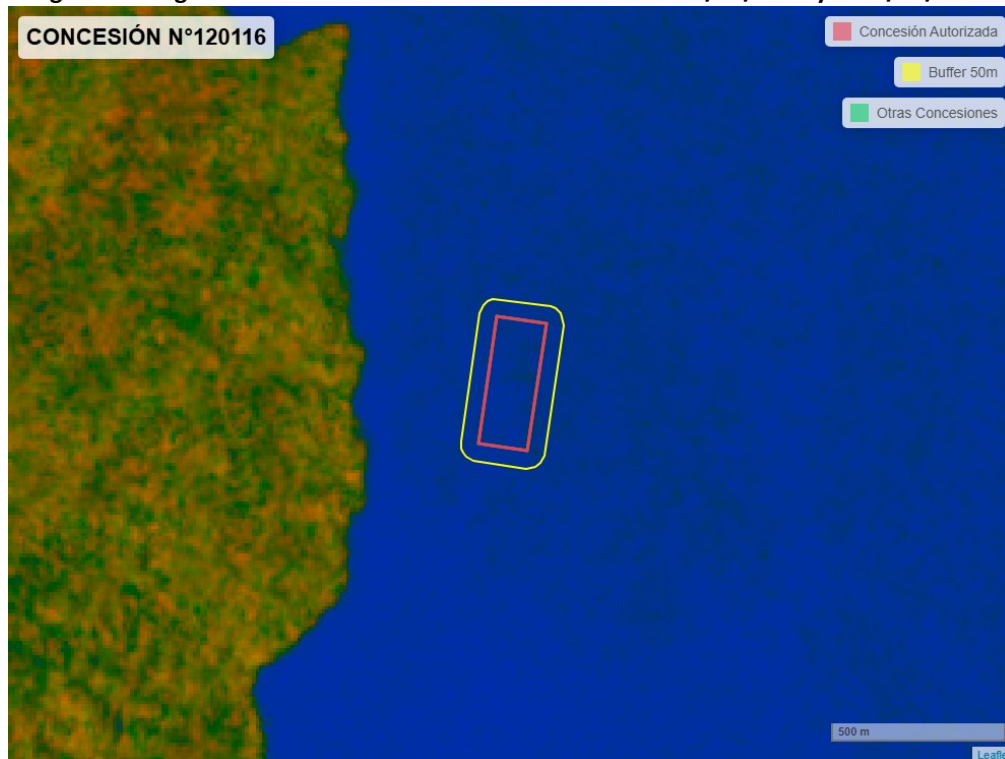
**Figura 3. Imagen satelital del monitoreo realizado entre el 01/04/2025 y el 31/05/2025**

| Período/Fecha | Resultado módulo(s) de cultivo | Resultado estructura(s) de apoyo |
|---|---|---|
| Entre el 01/04/2025 y el 31/05/2025 | Se identifica la ausencia de módulos de cultivo de peces dentro de los límites de concesión. | Se identifica la ausencia de estructura(s) de apoyo dentro de los límites de concesión. |

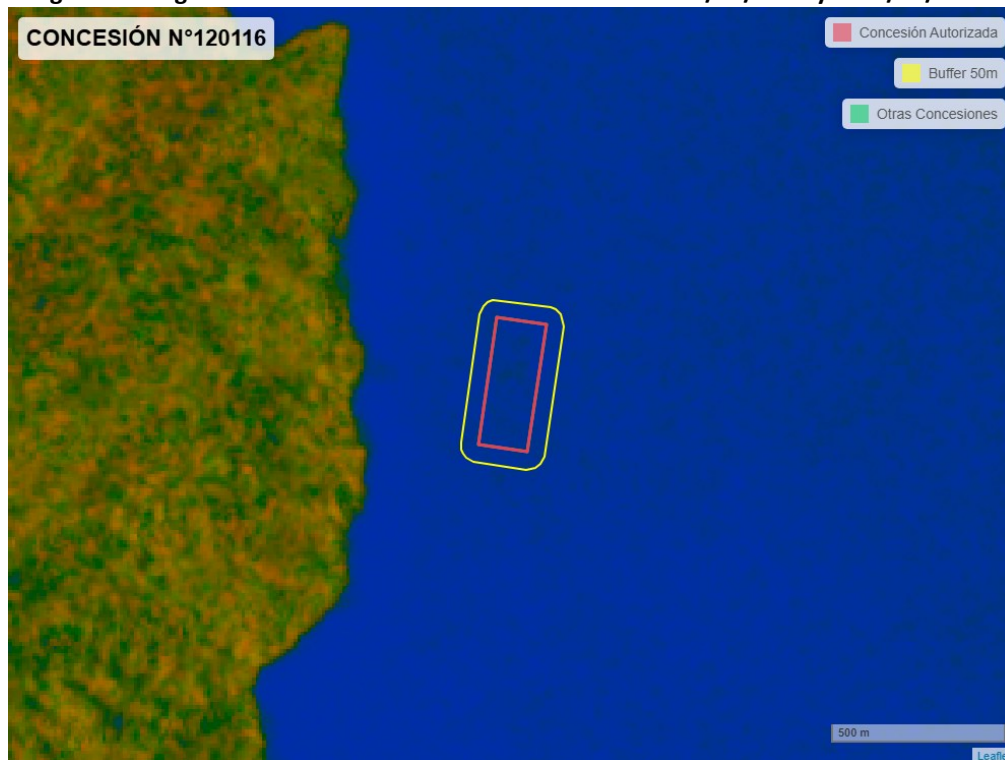
**Figura 4. Imagen satelital del monitoreo realizado entre el 01/08/2025 y el 30/09/2025**

| Período/Fecha | Resultado módulo(s) de cultivo | Resultado estructura(s) de apoyo |
|---|---|---|
| Entre el 01/08/2025 y el 30/09/2025 | Se identifica la ausencia de módulos de cultivo de peces dentro de los límites de concesión. | Se identifica la ausencia de estructura(s) de apoyo dentro de los límites de concesión. |
