## INFORME TÉCNICO DE FISCALIZACIÓN AMBIENTAL

**CES PUNTA DARSENA (RNA 120118)**

**DTM-2025-925-XII-RCA**

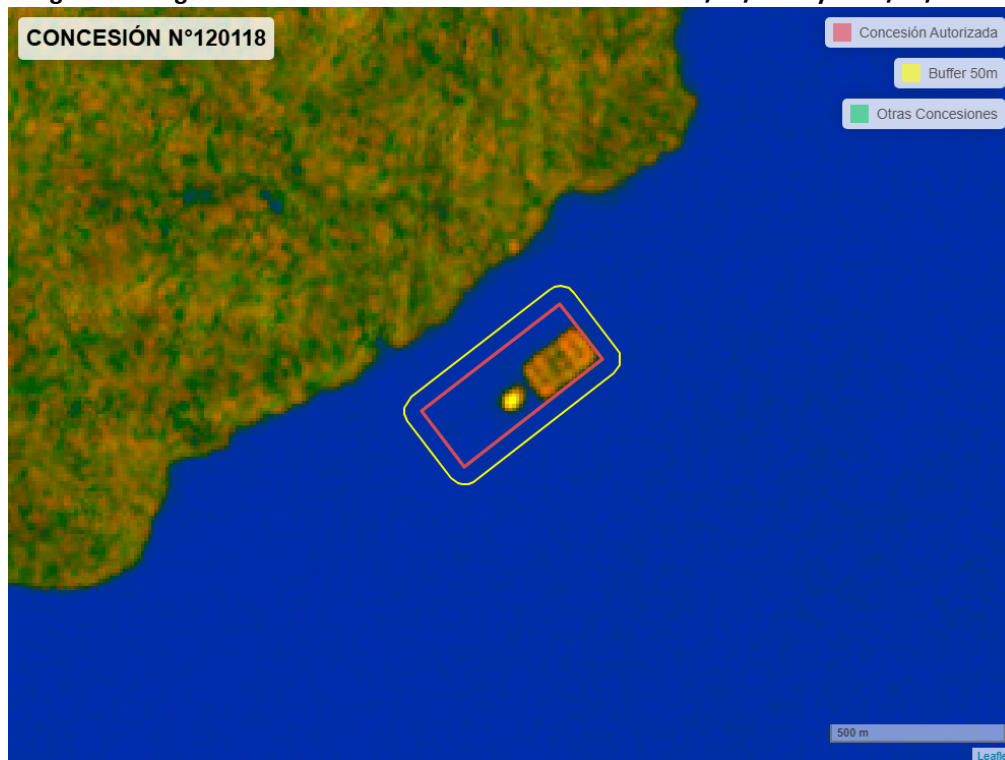
**Figura 4. Imagen satelital del monitoreo realizado entre el 01/08/2025 y el 30/09/2025**

| Período/Fecha | Resultado módulo(s) de cultivo | Resultado estructura(s) de apoyo |
|---|---|---|
| Entre el 01/08/2025 y el 30/09/2025 | Se identifica la presencia de módulos de cultivo de peces dentro de los límites de concesión. | Se identifica la presencia de estructura(s) de apoyo dentro de los límites de concesión. |
